Informe de Inspección de Proyectos Viales 2021

CDS-01-21-010-IN

Inspección de proyectos de infraestructura vial en Costa Rica, en atención al cumplimiento de los requisitos de Ley 7600, Ley de igualdad de oportunidades para las personas con discapacidad.

Laura Sotela Montero
Contraloría de Servicios

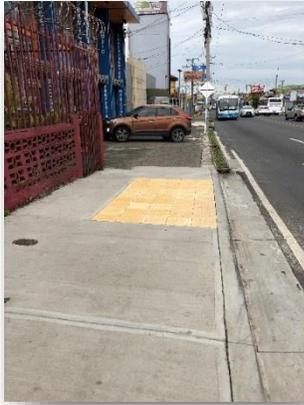
1. “la colocación inadecuada de demarcación podotáctil (losetas amarillas de prevención: puntos redondos), genera conflicto para permanecer o circular sobre este espacio, por la composición misma de elementos en altorrelieve, provocando inestabilidad, por ejemplo, en personas adultas mayores o usuarias de productos de apoyo (sillas de ruedas, andaderas, bastones, muletas y similares). (ver imágenes 1-9)

Colocación inadecuada de loseta Imagen No. 1 (Archivo C.Serv. Conavi)

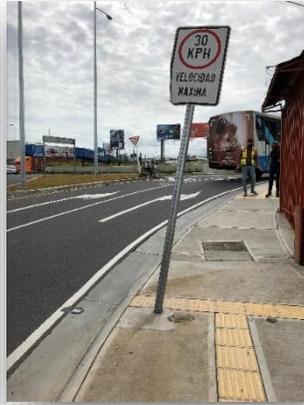
Colocación inadecuada de loseta Imagen No. 2 (Archivo C.Serv. Conavi)

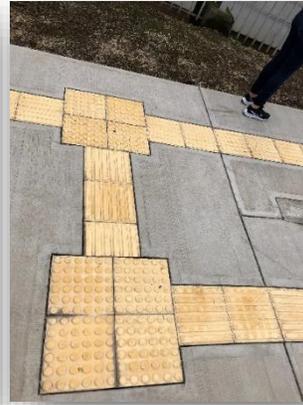
Colocación inadecuada de loseta Imagen No. 3 (Archivo C.Serv. Conavi)

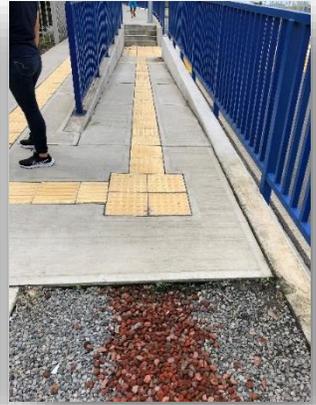
Colocación inadecuada de loseta Imagen No. 4 (Archivo C. Serv. Conavi)

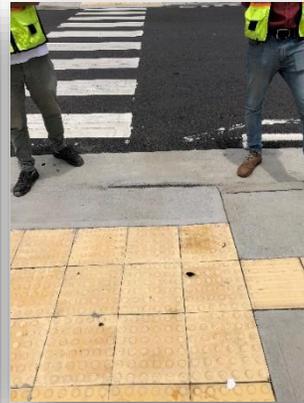
Colocación inadecuada de loseta Imagen No.6 (Archivo C.Serv. Conavi)

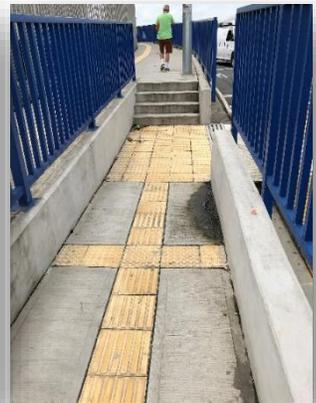
Colocación inadecuada de loseta Imagen No. 8 (Archivo C.Serv. Conavi)

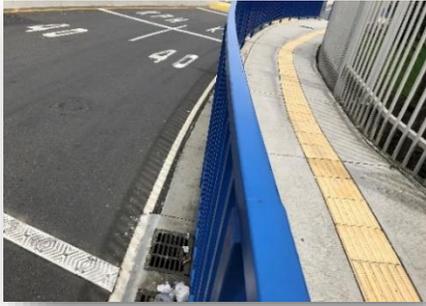
3. “... se identificó que algunas aceras, principalmente las que bordean las intersecciones viales (antigua rotonda), poseen porcentajes de inclinación superiores a lo que pueden manejar sin asistencia o apoyo humano, personas con discapacidad usuarias de productos de apoyo, lo cual les significa un esfuerzo físico en demasía en puntos críticos de alto riesgo para la seguridad humana ante la congestión vial, sin dejar de suponer que los vehículos aceleran al entrar y salir en intersecciones y pueden invadir los reducidos espacios peatonales”. (Ver imágenes 11 a 19)

*Inclinación pronunciada Imagen No. 11
(Fuente C. Serv. Conavi)*

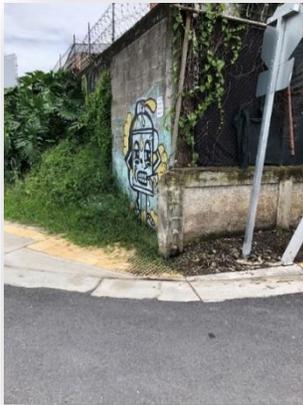
Es muy importante que la institución, en proyectos de esta magnitud, coordinen la continuidad de la indicación en aceras ya que una persona no vidente a partir de la finalización del proyecto no sabe qué hacer.

Falta de continuidad en aceras Imagen No. 20 (Fuente C. Serv. Conavi)

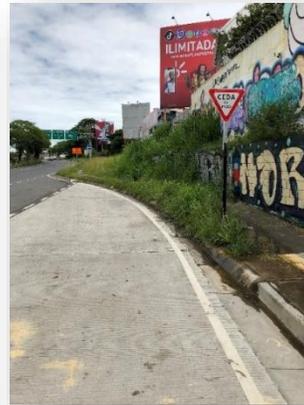
Falta de continuidad en aceras Imagen No. 21 (Fuente C. Serv. Conavi)

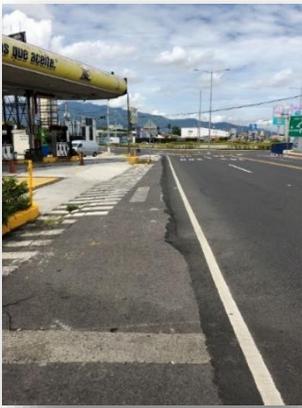
La salida junto al Estación de Gasolina no tiene loseta ni otros indicativos para personas no videntes, incluso hay unas islas de cemento que no parecen tener funcionalidad y ofrecen mucho peligro. (ver imágenes 21-23)

Estación de Gasolina sin aceras ni señales podo táctil, Imagen No. 22 (Fuente C.Serv. Conavi)

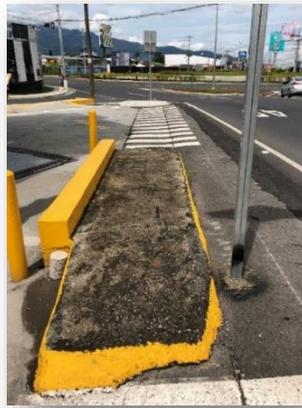
Estación de Gasolina sin aceras ni señales podo táctil, Imagen No. 23 (Fuente C.Serv. Conavi)

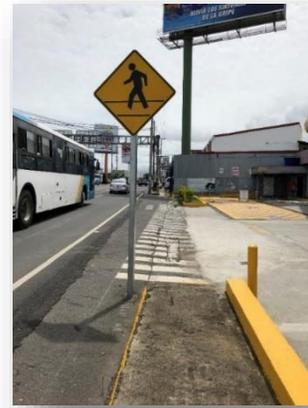
Estación de Gasolina sin aceras ni señales podo táctil, Imagen No. 24 (Fuente C.Serv. Conavi)

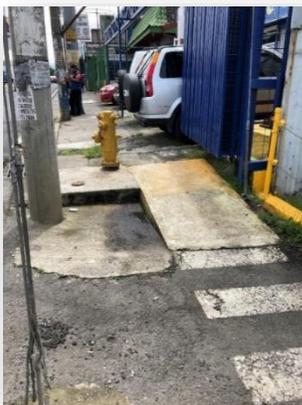
La obstrucción en la vía, como por ejemplo el hidrante (imagen No. 25) es un peligro para personas no videntes y para ciudadanos que utilizan sillas de ruedas.

Garaje junto a la estación de Gasolina sin aceras ni señales podo táctil, con obstrucción peligrosa. Imagen No. 25 (Fuente C.Serv. Conavi)

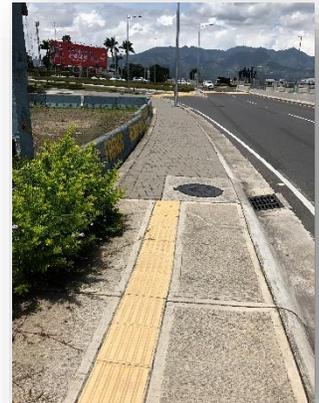
Obstrucción de tapas de alcantarilla, imagen No. 3, (Fuente C.Serv. Conavi)

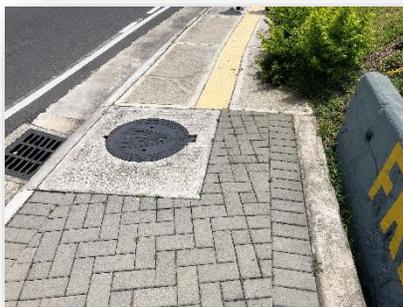
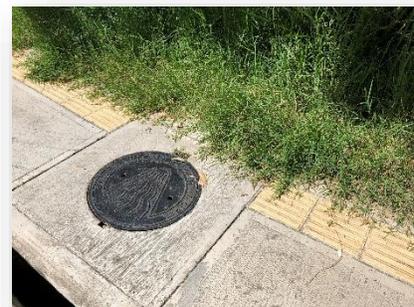
Obstrucción de tapas de alcantarilla, imagen No. 4 y 5, (Fuente C.Serv. Conavi)

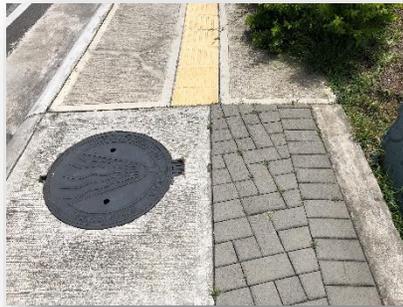
Obstrucción de tapas de alcantarilla, imagen No.6, (Fuente C.Serv. Conavi)

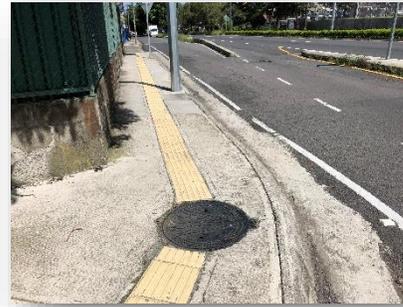
Obstrucción de tapas de alcantarilla, imagen No. 7, (Fuente C.Serv. Conavi)

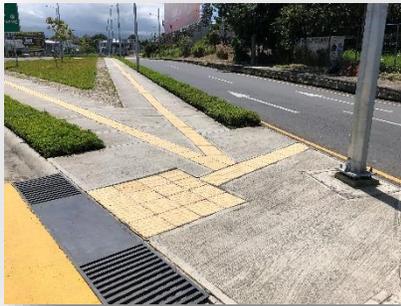
Se detectan excesos o mala colocación de losetas podo táctil que crea confusión para persona no vidente, y que dificultan el tránsito de personas en sillas de ruedas, adultos mayores y otros. Ver imágenes No.8-12

Exceso o mala colocación de losetas podo táctil, espacio menor al ancho de la parrilla. Imagen No. 8, (Fuente C.Serv. Conavi)

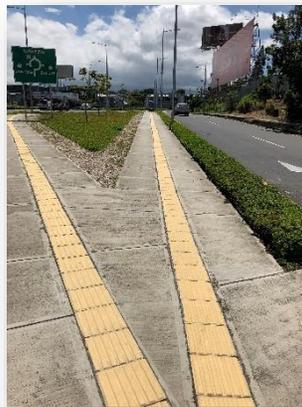
Doble línea innecesaria de losetas podo táctil, Imagen No. 9, (Fuente C.Serv. Conavi)

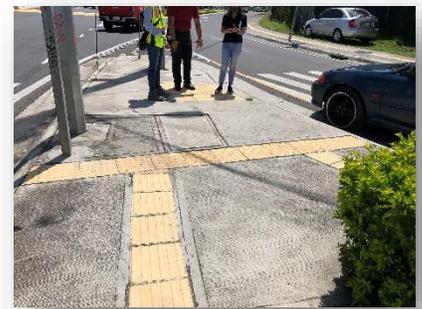
Mala colocación de losetas podo táctil, Imagen No. 10 (Fuente C.Serv. Conavi)

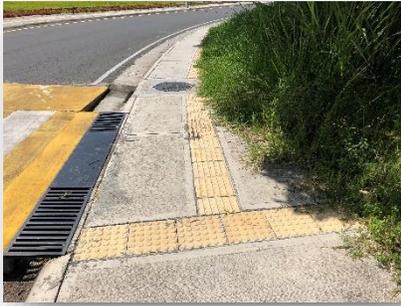
Se menciona el peligro de las parrillas tengan espacios muy amplios que puedan generar peligro para personas con bastón, personas no videntes, con dificultades para caminar. Ver imágenes 13- 15

Mala colocación de losetas podo táctil, los espacios de las líneas en la parrilla exceden lo permitido ocasionando peligro para personas con bastón. Imagen No. 13 (Fuente C.Serv. Conavi)

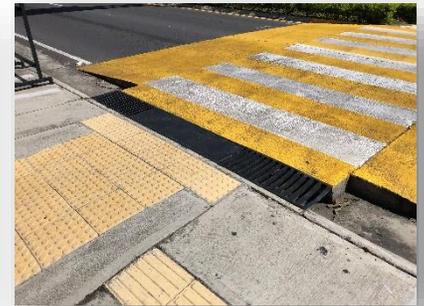
Mala colocación de losetas podo táctil, la parrilla tiene espacios interlineal mayor de lo permitido. Imagen No. 15, (Fuente C.Serv. Conavi)

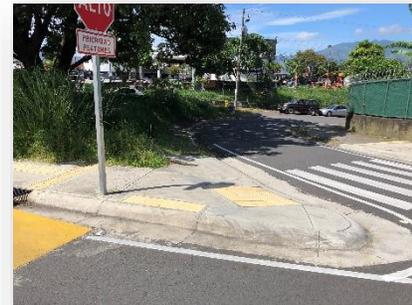
Mala colocación de losetas podo táctil, Imagen No. 18, (Fuente C.Serv. Conavi)

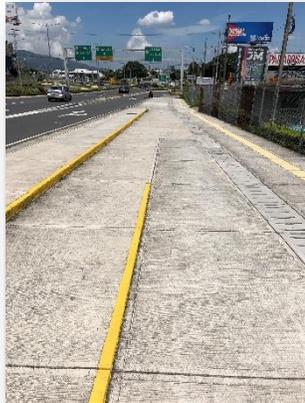
Variaciones de acera que no están indicadas para no videntes y de riesgo para personas con dispositivos como sillas de ruedas o andaderas. Ver imágenes 19-20

Variaciones de nivel en acera sin indicaciones ni señalización, Imagen No.19, (Fuente C.Serv. Conavi)

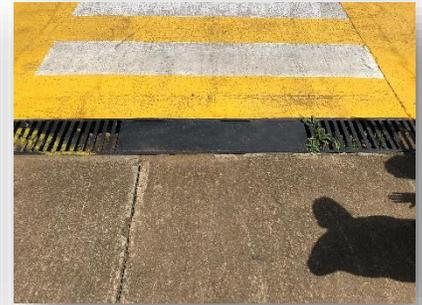
Paso peatonal con rejilla con espacios más anchos, Imagen No.25 (Fuente C.Serv. Conavi)

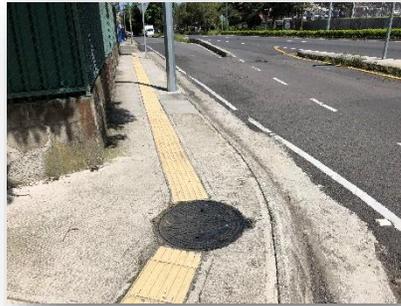
Señales de tránsito que pueden generar accidente. Imagen No. 28. (Fuente C.Serv. Conavi)

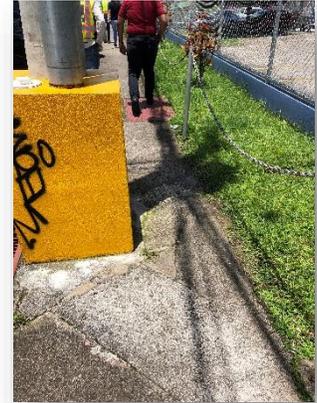
Obstrucción de paso. Imagen No. 29. (Fuente C.Serv. Conavi)

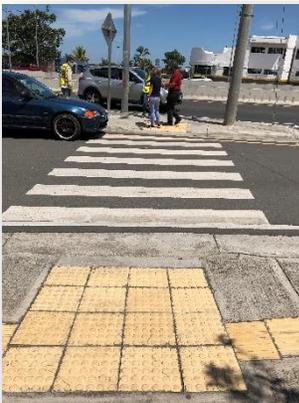
Se detectan fallas en los pasos peatonales, como la losa pdo táctil más corta que el ancho del paso o mal colocada, obstrucción en el ingreso o salida. Ver imágenes 30-39

Ancho de loseta pdo táctil menor al del paso peatonal. Imagen No. 30. (Fuente C.Serv. Conavi)

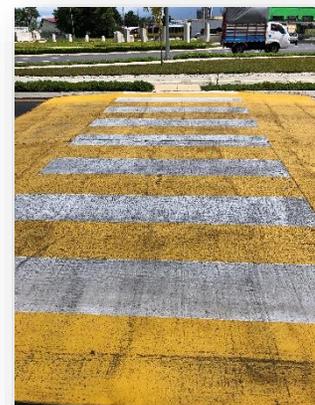
Ancho de ingreso a la acera l menor al del paso peatonal. Imagen No. 32. (Fuente C.Serv. Conavi)

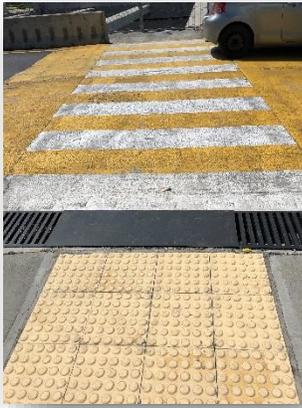
Ancho de loseta podotáctil menor al del paso peatonal. . Imagen No. 33. (Fuente C.Serv. Conavi)

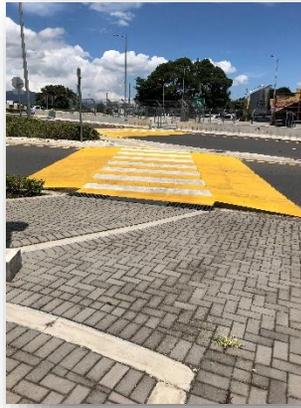
Ancho de loseta podotáctil menor al del paso peatonal. . Imagen No. 34, (Fuente C.Serv. Conavi)

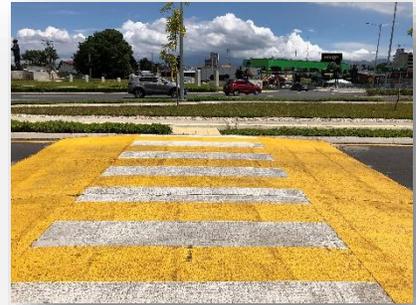
Ancho de ingreso a la acera l menor al del paso peatonal. Imagen No. 35. (Fuente C.Serv. Conavi)

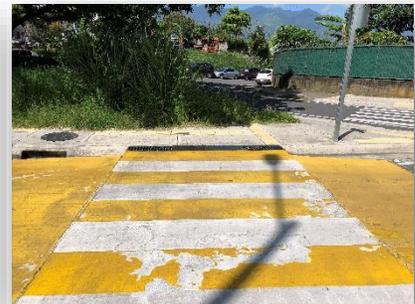
Falta de loseta podotáctil en el ingreso al paso peatonal. Imagen No. 38. (Fuente C.Serv. Conavi)

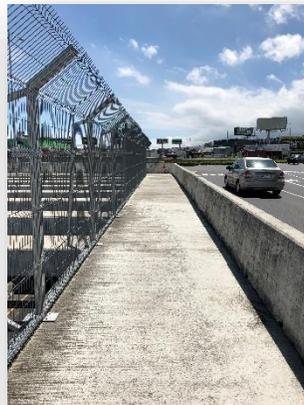
Acerca del puente peatonal, se observa falta de señalización podotáctil, no hay barandas de apoyo, hay postes mal cocados que obstruyen y generan peligro para no videntes. Se recomienda la colocación de pasamanos porque la inclinación es muy pronunciada. Ver imágenes 40-48

Falta de loseta podotáctil en el puente peatonal y sin pasamanos por la inclinación. Imagen No. 41 (Fuente C.Serv. Conavi)

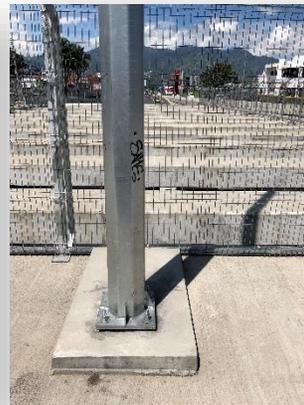
Obstrucción y peligro en el puente peatonal. Imagen No. 42. (Fuente C.Serv. Conavi)

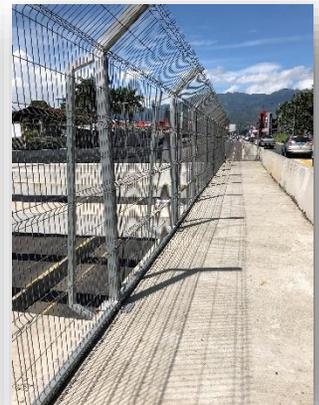
Falta de loseta podotáctil en el puente peatonal y sin pasamanos por la inclinación. Imagen No. 43. (Fuente C.Serv. Conavi)

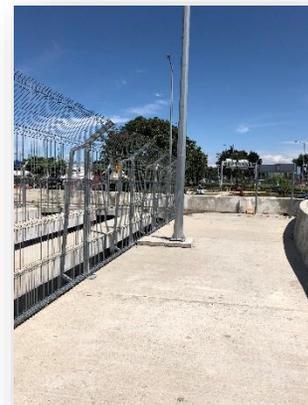
Falta de loseta podotáctil en el puente peatonal y sin pasamanos por la inclinación. Imagen No. 46. (Fuente C.Serv. Conavi)

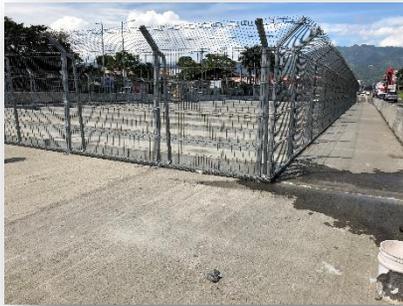
Falta de loseta podotáctil en el puente peatonal y sin pasamanos por la inclinación. Imagen No. 47. (Fuente C.Serv. Conavi)

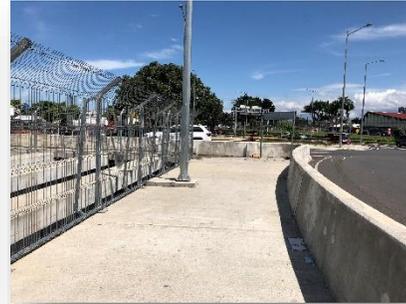
Falta de loseta podotáctil en el puente peatonal y sin pasamanos por la inclinación, observar el poste mal colocado. Imagen No. 48. (Fuente C.Serv. Conavi)

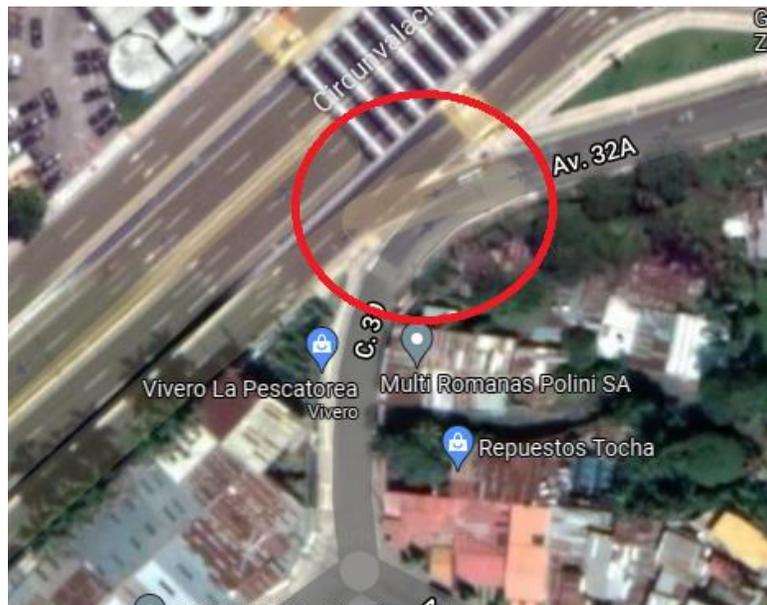
En la imagen No 49 se visualiza un problema que no hay rampas ni forma de pasar la calle, los carros vienen muy rápido y no pueden cruzar los peatones, podría considerarse eliminar el ingreso de carros y así construir la acera.

Problema de cruce de calle y peligro de accidente por ingreso de vehículos muy rápido. Imagen No. 49. (Fuente C. Serv. Conavi)
