# Informe de Inspección de Proyectos Viales 2023

CDS-07-23-005-IN

Inspección de proyectos de infraestructura vial en Costa Rica, en atención al cumplimiento de los requisitos de Ley 7600, Ley de igualdad de oportunidades para las personas con discapacidad.

Contraloría de Servicios

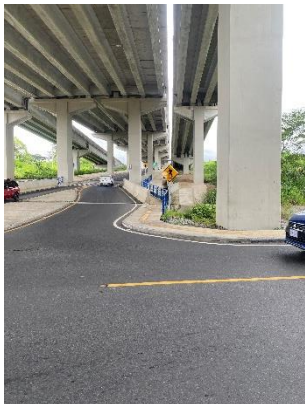
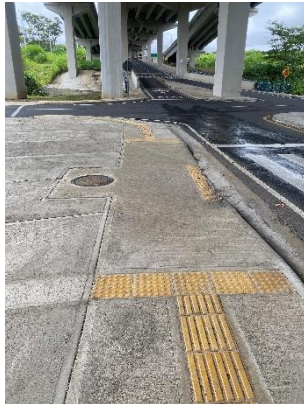
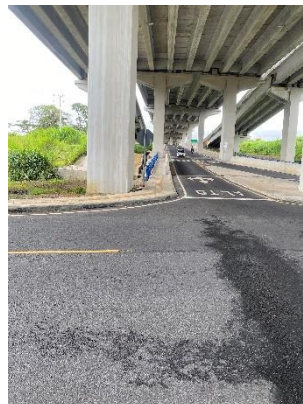
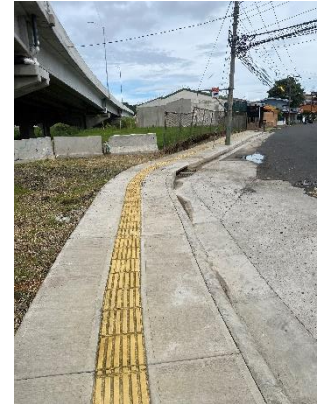
Al ingresar a la rotonda, se evidencia una inclinación que cuenta con acera y losetas podo-táctiles para personas con discapacidad visual, sin embargo, la subida es muy pronunciada y larga, esto debería haberse considerado y estudiado en el diseño del proyecto. El ascenso y descenso son difíciles y podría ser peligroso para personas en sillas de ruedas o con algún tipo de discapacidad física o motora. Como sugerencia de mejora se podría colocar algún dispositivo de apoyo o baranda para estabilidad de las personas adultas mayores, personas en sillas de ruedas o con alguna dificultad de movilidad.

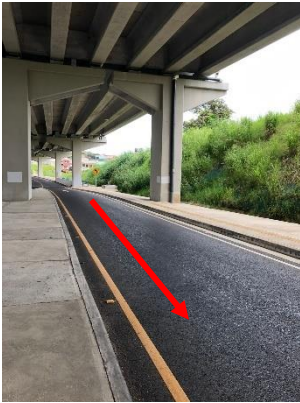
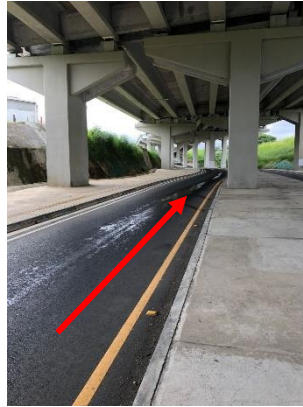
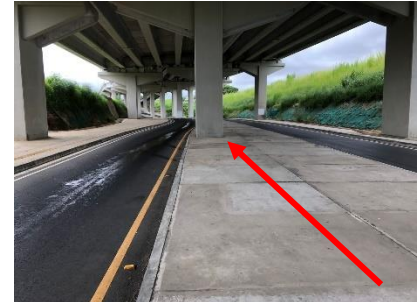
En estas imágenes se evidencia lo extensa de la elevación, cuenta con loseta podo-táctil únicamente de un lado. Previo a la construcción se podría haber revisado el diseño y buscar alternativas viables de acuerdo a de acuerdo al espacio de construcción y su altimetría.

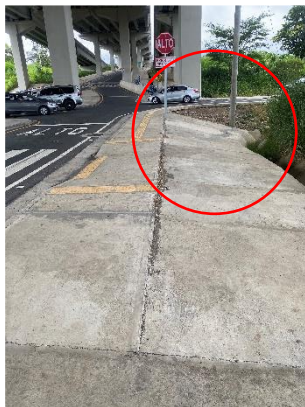
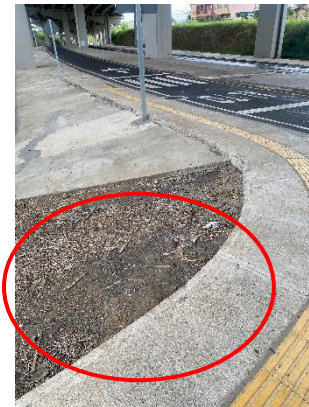
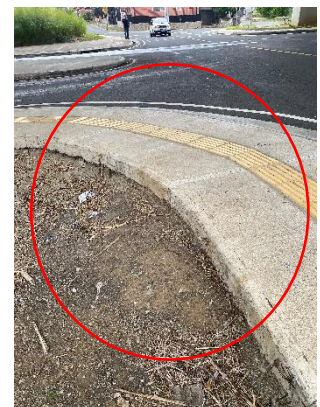
En estas imágenes se puede visualizar una curva pronunciada con un espacio muy alto al final de la acera, se observa la loseta podo-táctil, pero se mantiene el riesgo de una curva, elevación alta y peligro de caída. Sería recomendable la colocación de una baranda o el relleno del espacio lateral a la acera con concreto o con tierra y jardines.

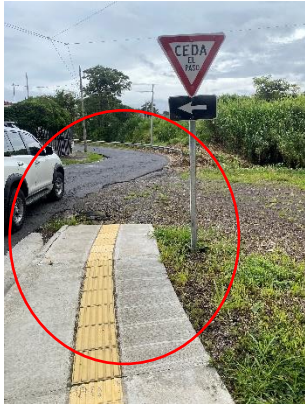
Ilustración 11

En la ilustración No. 11. se puede ver un problema presente en muchas aceras del país, se construye de acuerdo a la normativa, pero, al terminar el límite del proyecto, no se coordina la continuidad de la acera, lo que genera un riesgo muy importante para personas con discapacidad visual, el peatón con discapacidad visual, se podría caer por el desnivel y la ausencia de guía podo-táctil. Se sugiere una loseta de advertencia de puntos antes del final de la acera u otro indicador de peligro, esto considerando que no se pueda continuar la acera. Se podría también coordinar con la municipalidad o a quien corresponda, la continuación de la misma, en este caso es una ruta de travesía y lo que está a la par del derecho de vía es la quebrada rivera, por lo que, le correspondería al CONAVI construir o resolver este corte de acera, ya sea que diseñe un seguimiento por el lado de la quebrada o redirija al peatón a cruzar a la acera del frente por medio de un paso peatonal. También como medida de prevención se podría colocar una baranda de advertencia para que no continúen por la línea, pero adicional a la advertencia. Ver Fotografías 12,13 y 14. Debería colocarse un cerramiento mediante barandas ya que, al estar esta zona con concreto, genera un riesgo que los peatones o niños circulen por ahí y se ocasione un accidente.

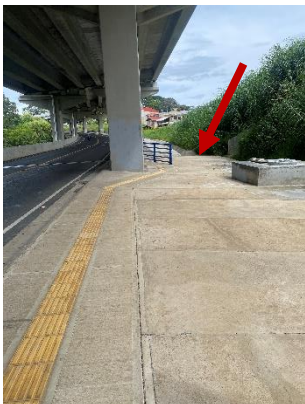
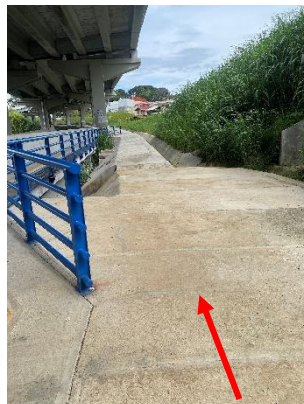
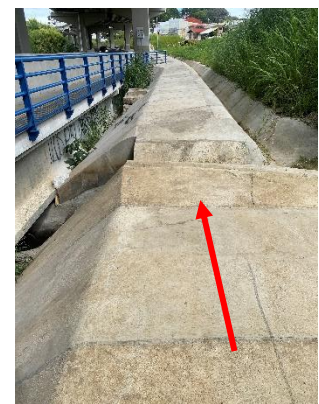
En las fotografías No. 15,16 y 17, se muestra otras zonas de peligro para peatones con alguna discapacidad, las imágenes No.16 y 17 muestra una estructura bien construida, pero, se observa el peligro de la zona lateral derecha del puente (según imagen), se considera prudente cerrar la baranda en ambos lados de manera que las personas no vayan a pasar por ahí y se genere un accidente.

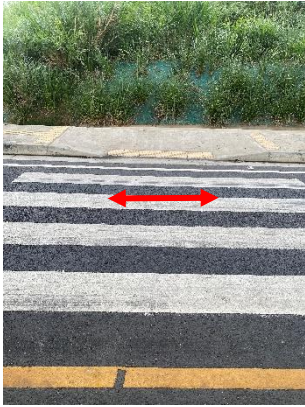
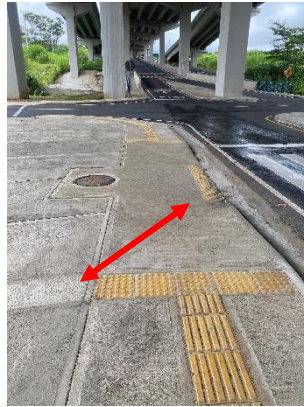
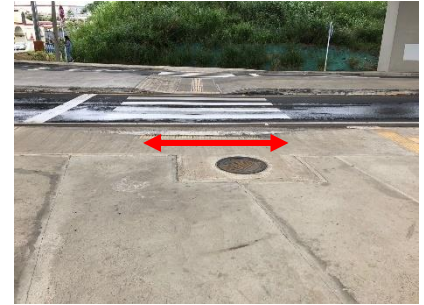
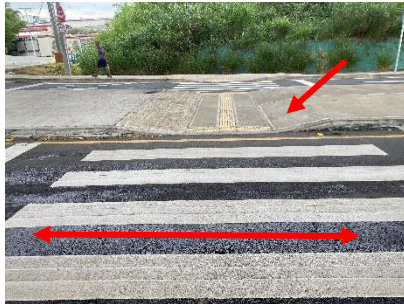
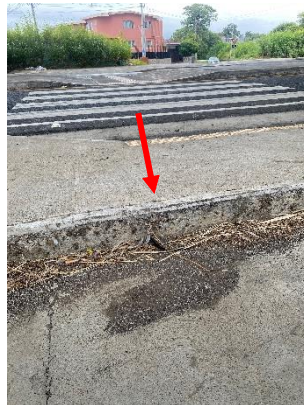
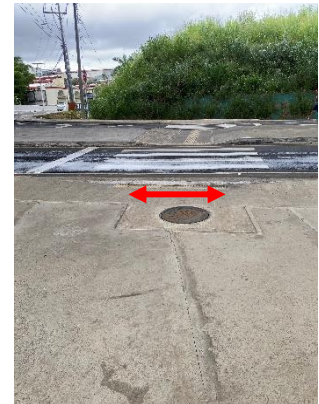
Con respecto a los pasos peatonales, se debe verificar el ancho mínimo de la acera, si bien la línea de puntos está acorde con el ancho de la zona de salida, no parece tener el ancho suficiente para una acera de 1.20 metros. Se debería verificar la inclinación existente de los laterales de ingreso al paso peatonal, es importante que el ancho de la rampa corresponda al ancho del paso peatonal.

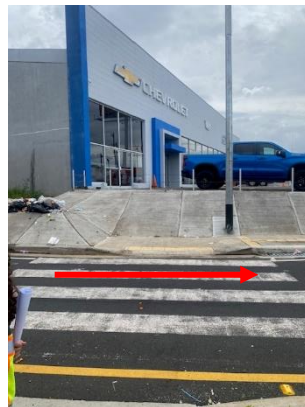
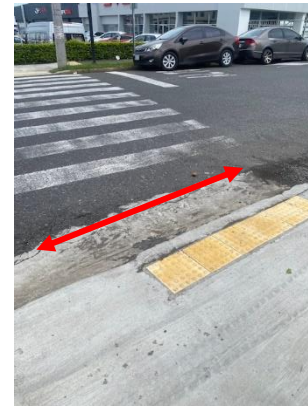
En las figuras No. 31 y 32 la línea de puntos es de menor ancho que el paso peatonal.

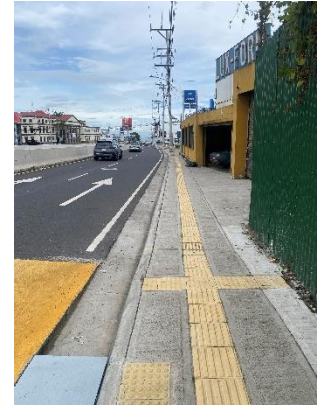
Ilustración 105

En la figura No. 35 se colocó una platina que deja un espacio de peligro que se señala con una flecha. Por último, en la figura No. 36 se puede observar el ancho de la línea según la normativa, excepto que el ancho de la loseta y el paso demarcado son muy diferentes, pero las losetas están bien colocadas.

En estas fotografías, en la figura No. 35, hay una bajada con loseta mal colocada, sin embargo, no se ha reparado.

En la figura No. 35, se puede ver nuevamente la platina que no cubre todo el ancho del paso que ocasiona peligro de caída. De igual forma se puede observar una vivienda que obstruye el paso peatonal y por donde sería imposible el paso de una silla de ruedas. Al respecto el ingeniero nos informa que está en trámite la expropiación de una parte para que permite ampliar el paso y que no afecta el poste de luz que también obstruye el paso, generando un estrechamiento difícil de superar por una persona con discapacidad

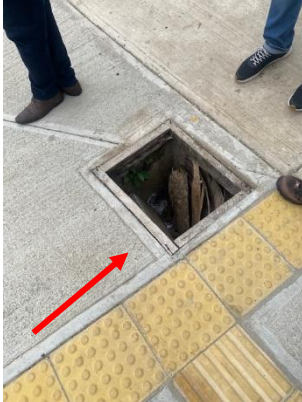
Ilustración 37

En las Fotografías anteriores se observa la No. 37 con una alcantarilla destapada, lo cual es un peligro inminente para una persona con discapacidad visual principalmente.

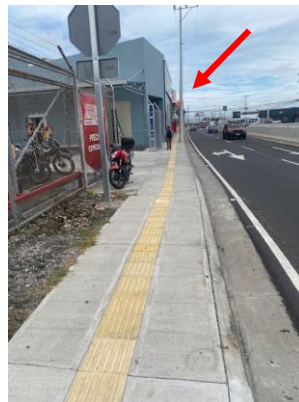
Ilustración 4113

En la figura No. 41 se observa desde una perspectiva más larga, la obstrucción del poste mencionada anteriormente.

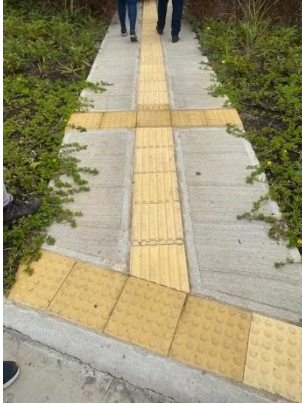
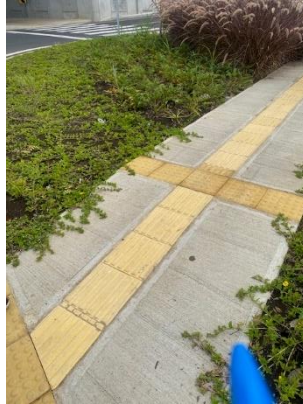
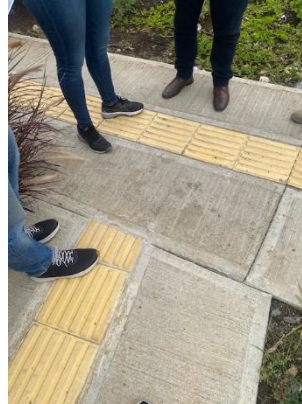
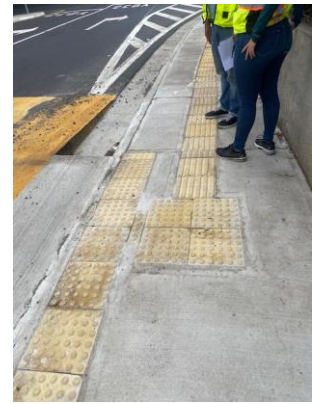
En estas fotografías se puede ver la confusión de las losetas colocadas, este tipo de errores además de generar un gasto innecesario, puede provocar accidentes para personas con discapacidad e incluso recursos de amparo por la falta de cumplimiento de la ley 7600, pues desubican en la trayectoria a las personas ciegas principalmente.

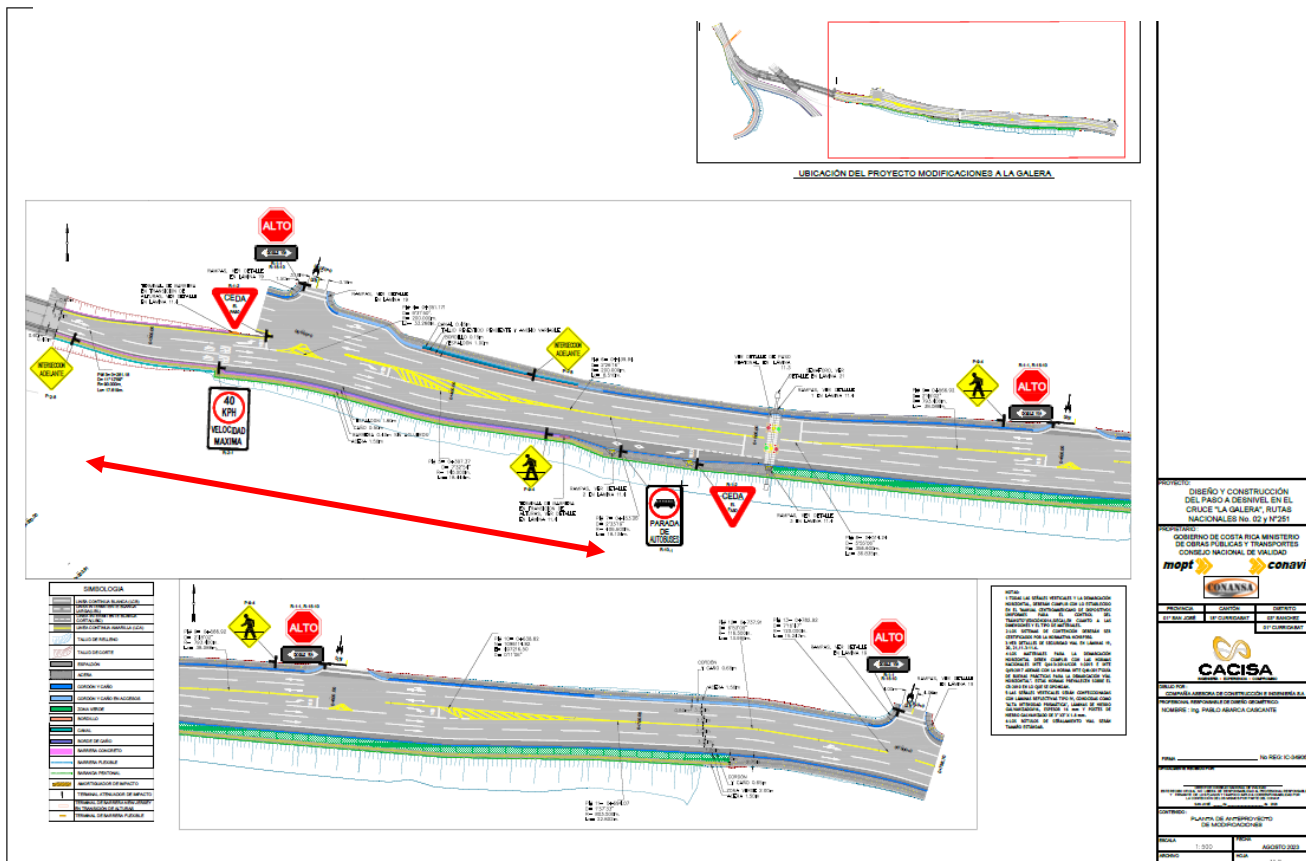
Ilustración 21

La línea muestra la distancia de la bahía de autobús hacia el paso a desnivel en construcción, en color amarillo se visualiza la acera que no debería incluirse.

- Con relación también al nuevo paso peatonal, se requiere analizar porcentaje de pendiente, sobre todo hacia la acera existente, para mantener la accesibilidad tanto de personas ciegas, como con discapacidad motoras, hacia esta acera.

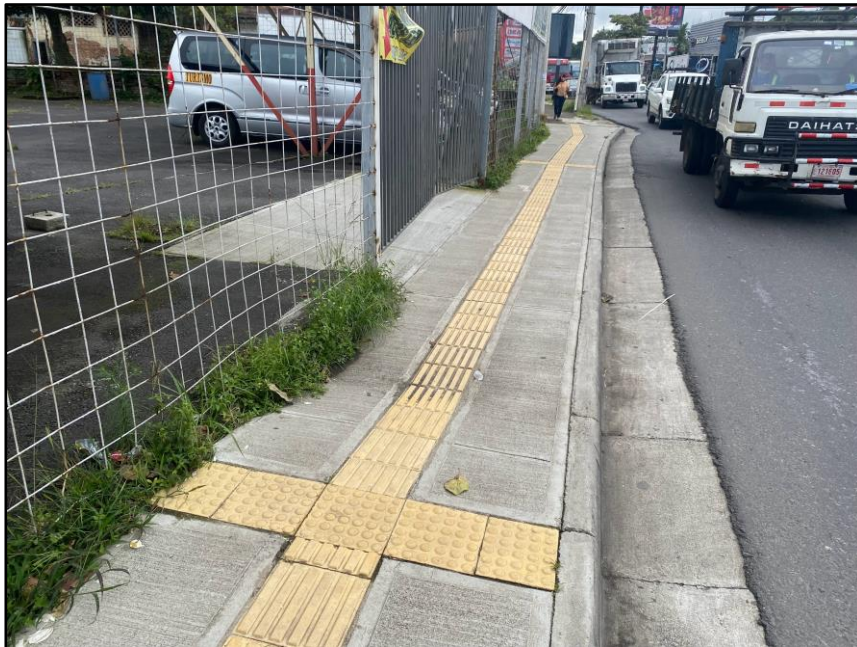
La configuración de losa con relieve utilizada en diferentes zonas de la Unidad Funcional I con entradas y salida vehiculares, es errónea, como se muestra en las imágenes N°2 y N°3, ya que es una combinación entre ambos tipos de relieve. A lo largo de la zona de peligro se debe utilizar únicamente el patrón de prevención (puntos) para indicar la proximidad a un riesgo el relieve, por tanto es recomendable el cambio de las losas en estos puntos.

Imagen N°2. Configuración existente de las losas con relieve en las entradas vehiculares en la Unidad Funcional. Fuente: UNOPS

Alternativamente se puede considerar, conservar el patrón transversal de advertencia de peligro, localizados al inicio y final de las entradas vehiculares y cambiar solamente la senda longitudinal por patrón táctil de advertencia (puntos).

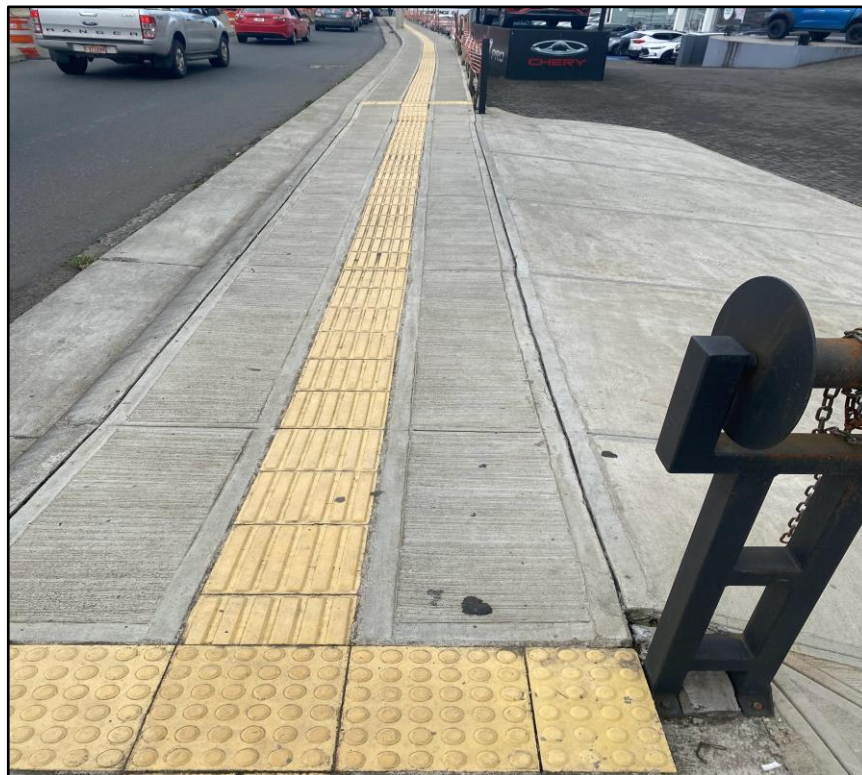
Imagen N°3. Configuración existente de las losas con relieve en las entradas vehiculares en la Unidad Funcional. Fuente: UNOPS

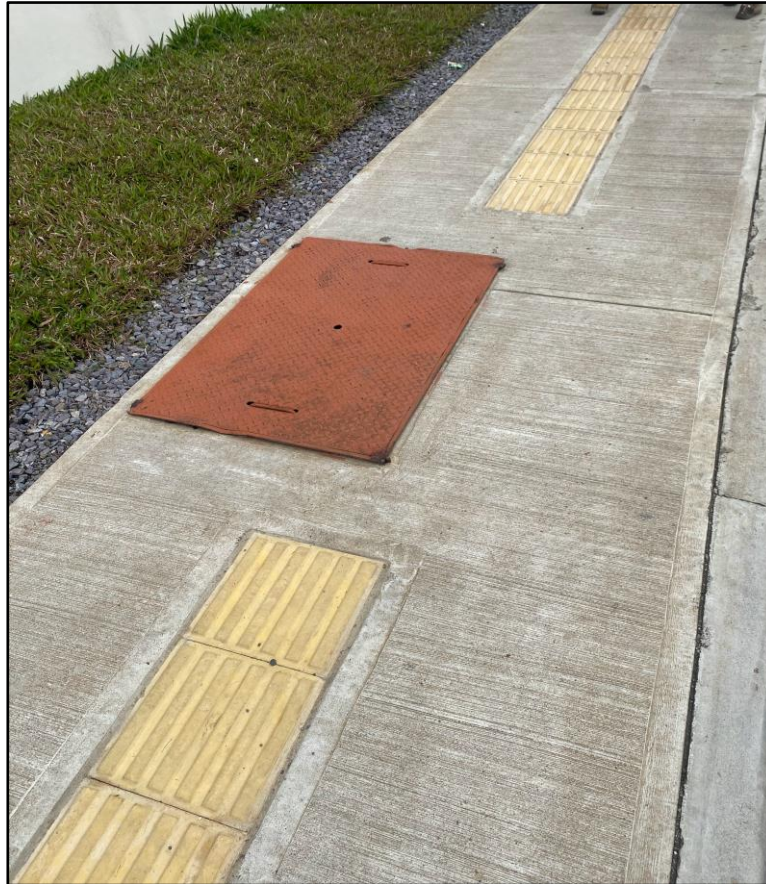
Imagen N°4. Interferencias en la continuidad de la losa con el patrón en relieve para guía.

En estas áreas, se debe completar con losa táctil guía (franjas) hasta el inicio de la tapa en la acera, de modo que la losa termine exactamente en el borde de la tapa, para que no se de más de un cambio de textura en cada tramo, lo que podría afectar a los usuarios. Se debe procurar que las tapas de registros eléctricos, de telecomunicaciones, hidráulicos y similares, sean rasantes a nivel de piso.

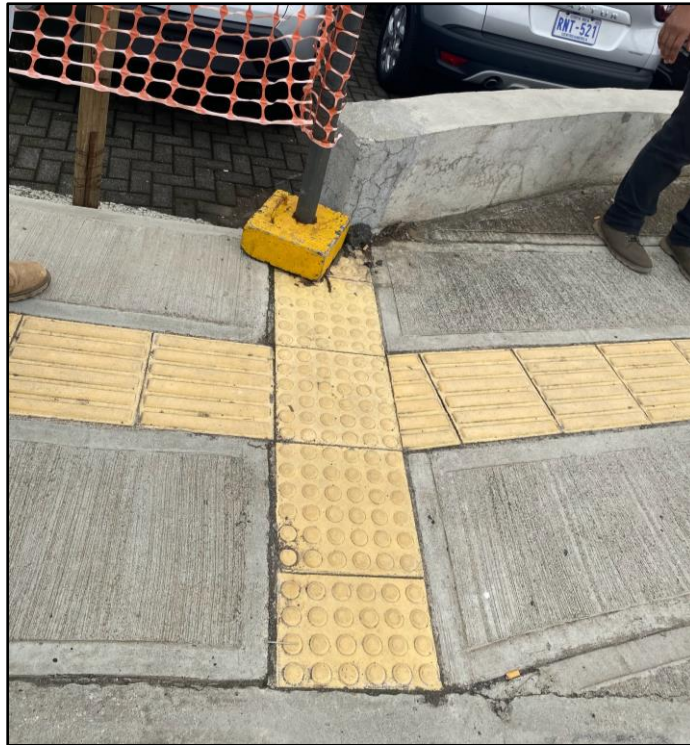
Se identifican puntos en los que se utilizó la loseta con patrón de prevención donde no correspondía su uso, ver imagen N°5, en esta zona se debía continuar única y longitudinalmente con la loseta con relieve de guía, por tanto se recomienda eliminar las losetas transversales fuera de la zona de guía.

Imagen N°5. Uso de loseta con patrón de prevención en una zona donde no corresponde su uso.

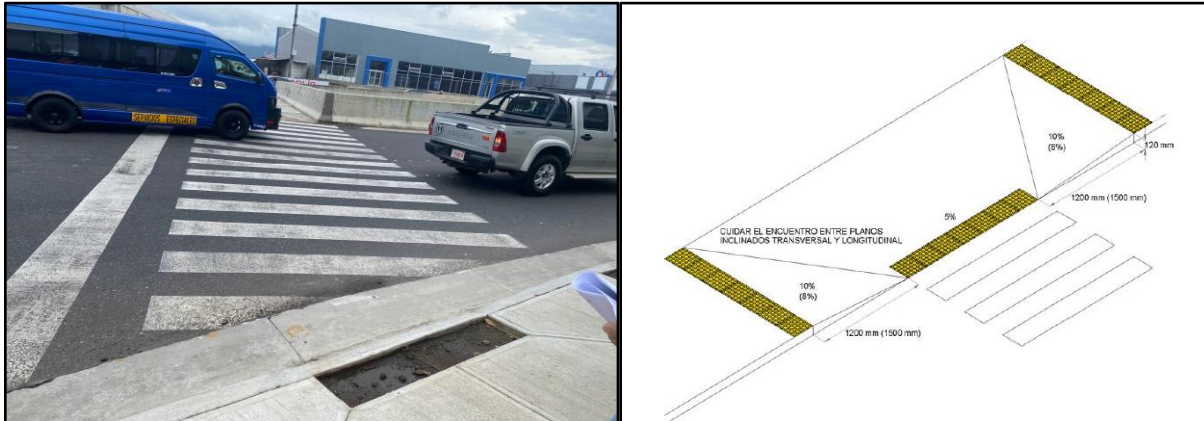
Imagen N°6. Rampa de acceso peatonal

En las rampas de acceso a pasos peatonales, la longitud de la loseta de patrón de prevención debería coincidir con el ancho total del paso peatonal, como se muestra al lado derecho de la imagen N°6.

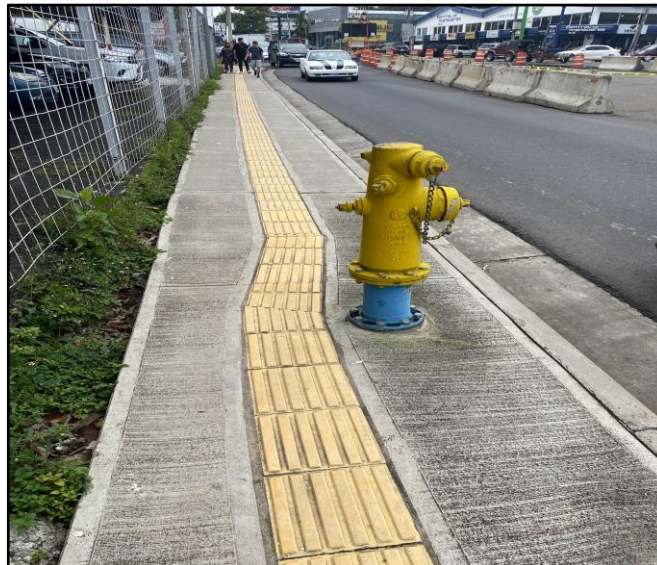
Se han identificado zonas en las que por interferencia de elementos verticales, tales como postes, hidrantes u otros, se interrumpe la linealidad y se da un cambio de la dirección de las losetas colocadas como guías, ver imagen N°6. Se recomienda en la medida de lo posible, ubicar la loseta a una distancia de unos 30 o 40 cm desde la línea de borde de la propiedad, con el fin de evitar tener que interrumpir la loseta para brincar estos elementos y poder conservar la linealidad en la mayor longitud posible por tramo.

Imagen N°7. Cambio de dirección de la loseta guía por interferencia de elementos verticales propios del entorno.

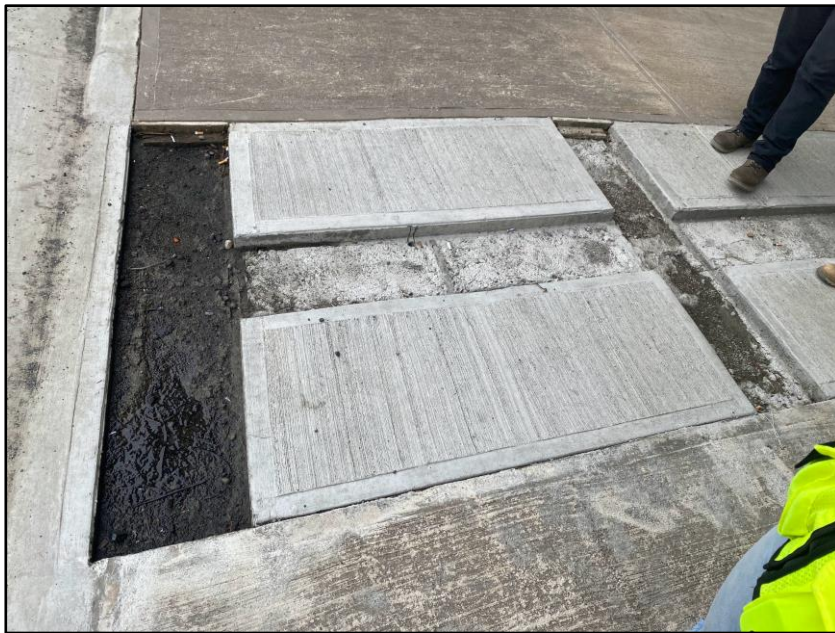
Algunos puntos se encuentran pendientes de la colocación de la loseta táctil, sin embargo hay un error en la configuración prevista para su colocación, se debe utilizar únicamente el patrón de prevención para indicar la proximidad a un riesgo, únicamente al final de la acera, y no dos veces como se muestra en la imagen N°8. En síntesis, se puede rellenar de material concreticio, el segundo espacio vacío que está más distante del cordón del caño.

Imagen N°8. Error en la configuración de la colocación de la loseta de señal de proximidad a un peligro.

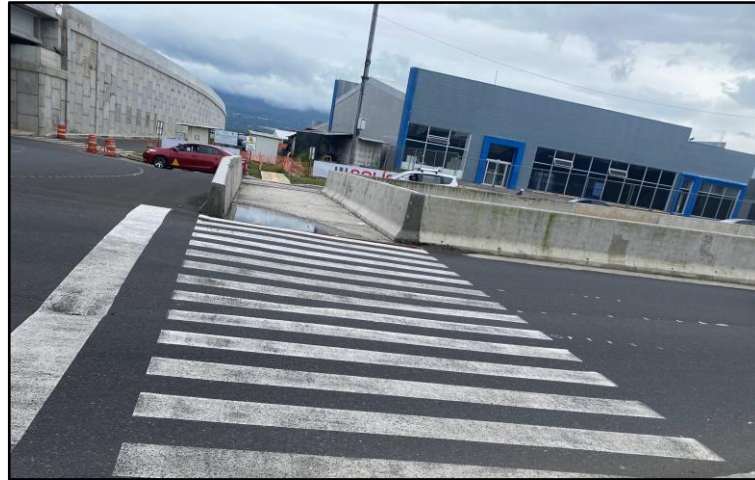
Imagen N°9. Acera de rotonda.

En las aceras que se encuentran en la rotonda se debe colocar la loseta táctil, tal y como se ha colocado en el resto de la unidad funcional.

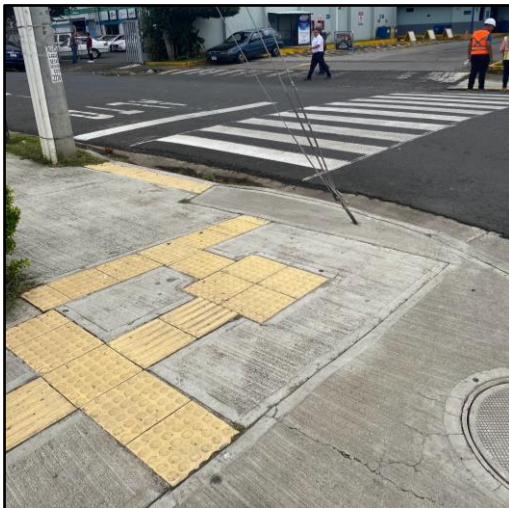
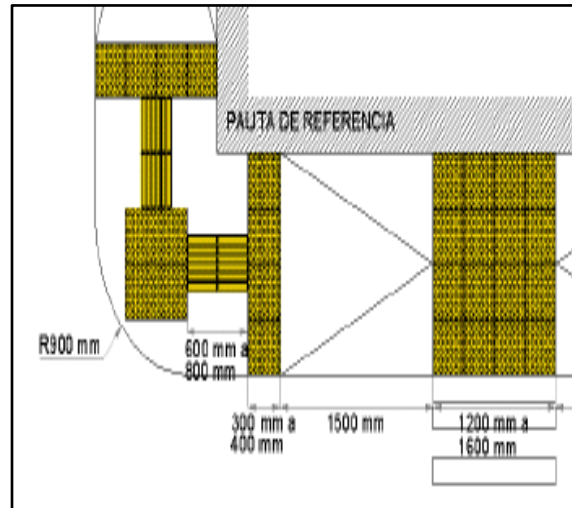
Imagen N°10. Señalización en relieve de prevención vinculado al vado peatonal.

Como se muestra en el siguiente comparativo entre lo construido y lo indicado en la norma, se debe corregir la sección posterior a la señal de cambio de dirección ya que se deben colocar al menos 600 mm de loseta de relieve de guía, por tanto se recomienda se realice la corrección en lo que se encuentra construido actualmente y esta configuración se replique de esta manera en todas las secciones del proyecto en las que se presente la misma situación.

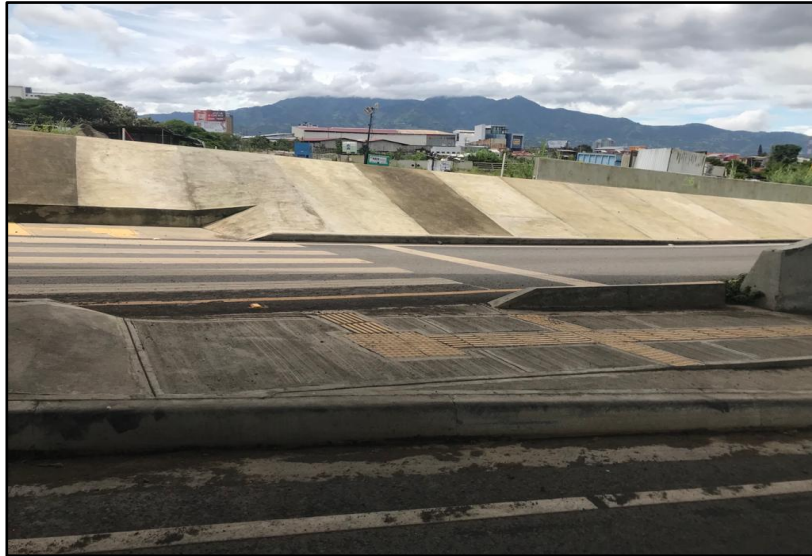
Imagen N°11. Señalización en relieve de prevención vinculado al vado peatonal.

En la imagen N°11 se presenta una sección vinculada al vado peatonal, sin embargo, en esta zona no se da la condición de tener rampa por tanto la loseta táctil de señal de prevención y advertencia colocada previo a la zona de indicación de cambio de dirección se debe eliminar. Esta configuración se debe replicar de esta manera en todas las secciones del proyecto en las que se presente la misma situación.

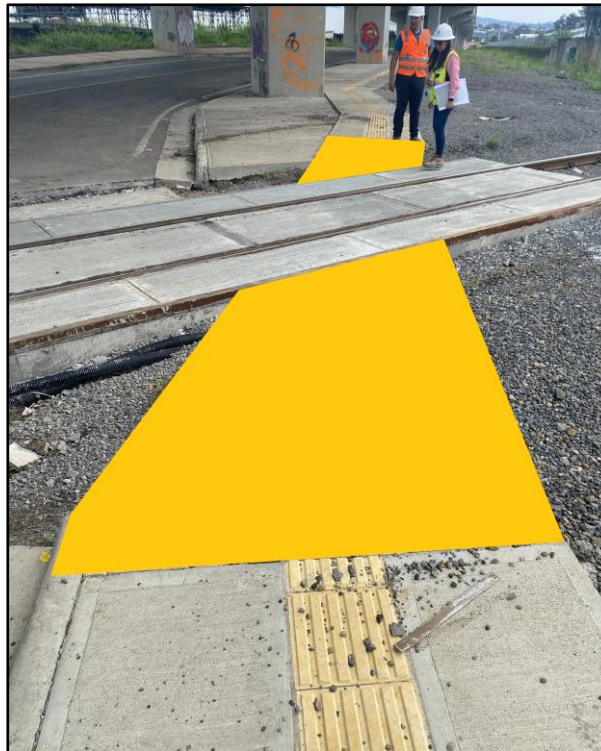
Imagen N°12. Cruce en la línea del tren.

Tal como se muestra en la figura 12, la acera pierde la continuidad en el cruce con el tren, por tanto se recomienda colocar en todo el área de acera pendiente de completar, la loseta para prevención y advertencia de peligro (puntos) (ver imagen 13.)
