AUAD-05-14-0348

Referencia: LP N° 2009-000003-CV:
Gira Rutas Nacionales N° 21
y 1

1. Puente sobre Río Lepanto Ruta Nacional 21 (LAT 9.95336452, LNG -85.0284867):

2. Muro de gaviones en Ruta Nacional No. 1, kilómetro 77+380, sección de control 60200:

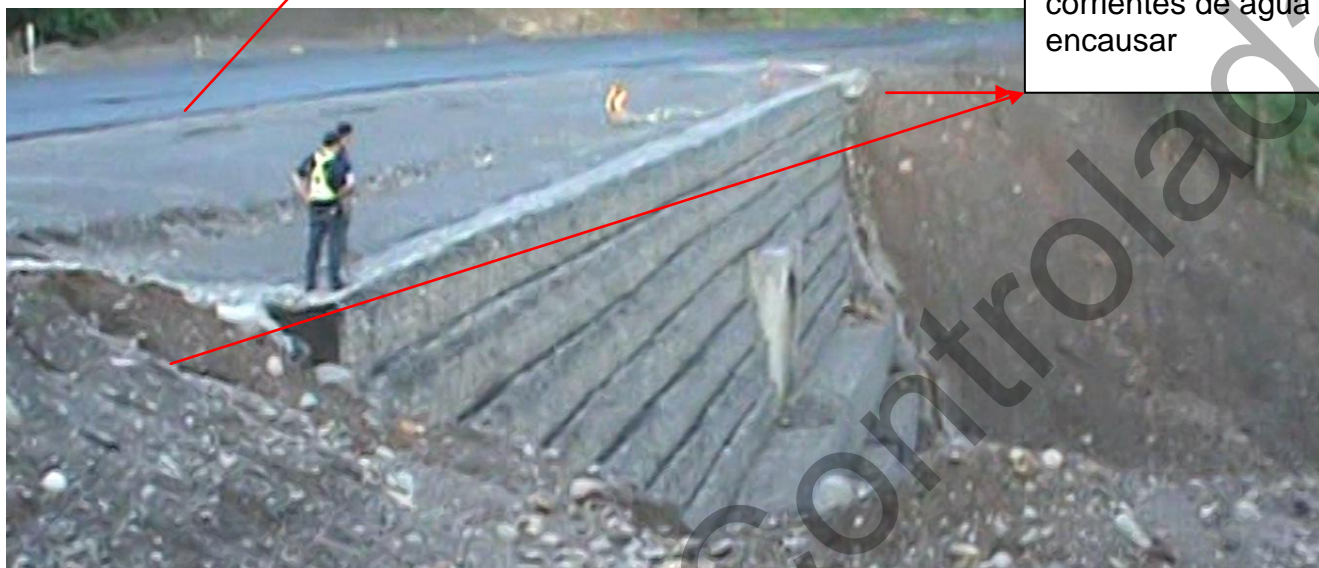
En el momento que se llegó a la zona, la obra se encontró inconclusa. Se observó que el faltante de obras complementarias podría afectar la funcionalidad de la obra. Tal es el caso de ciertos sectores que se están viendo comprometidos por la erosión de los suelos a causa de aguas no canalizadas, aspecto fundamental de corrección

que se señaló en el estudio de suelos realizado por la empresa D' Geo soluciones, dado a conocer a la Administración el 4 de noviembre del 2013 mediante el oficio DG-13-216.

Inexistencia de cunetas

Terreno de relleno del muro erosionado por corrientes de agua sin encausar

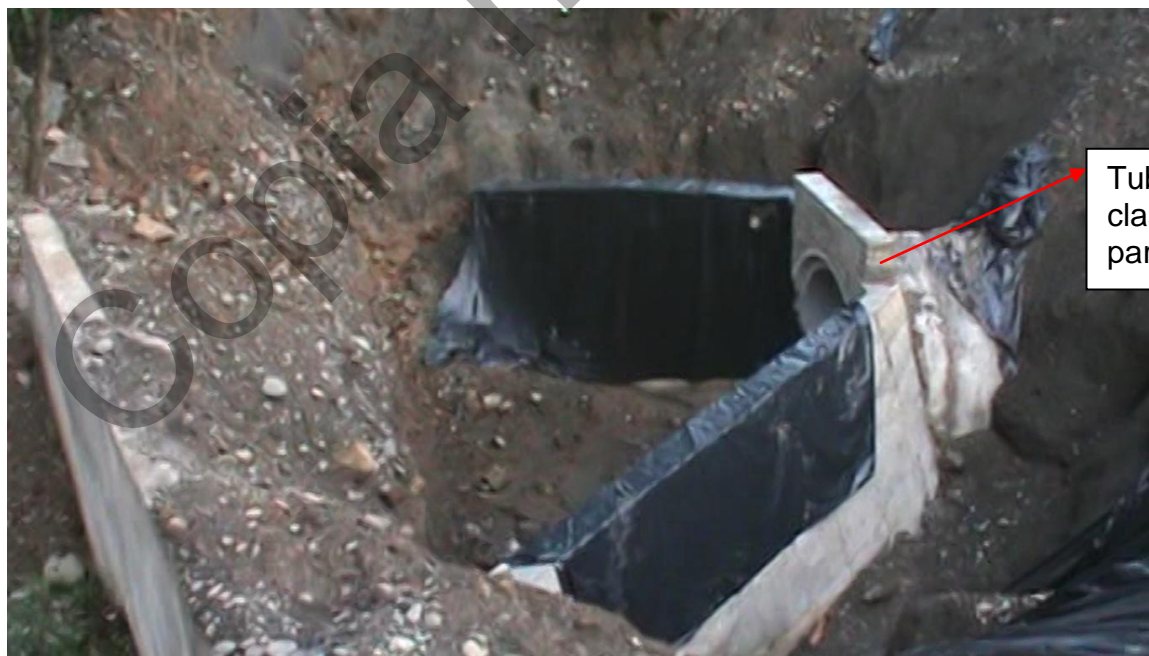
También se observó que la tubería de concreto de 1.5m colocada, no está siendo utilizada debido a que el muro de gaviones no ha sido concluido. Únicamente se está utilizando una tubería secundaria, la cual era momentánea.

Tubería de hormigón clase III C-76 de 1.5m para carreteras
