# Plan Institucional para la Adaptación de la Red Vial Nacional ante amenazas de origen hidrometeorológico y climáticas en Costa Rica

Dirección de  
Planificación Institucional

Enero 2022

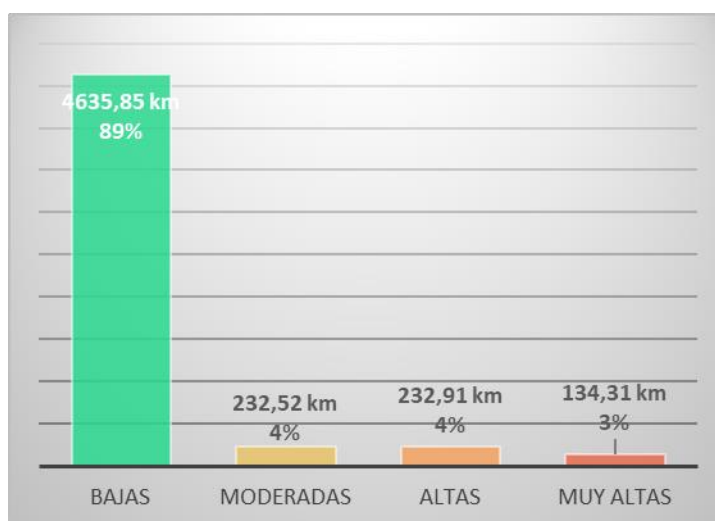
Gráfico 9. Estado de la RVN pavimentada según resultados de FWD, evaluación de 5 235,6 km en 2018.  
Fuente: Informe de Evaluación de la RVN pavimentada de Costa Rica [2].

Tabla 2. Rangos de deflexión según TPD, utilizados para clasificar resultados de FWD  
Fuente: Informe de Evaluación de la RVN pavimentada de Costa Rica [2].

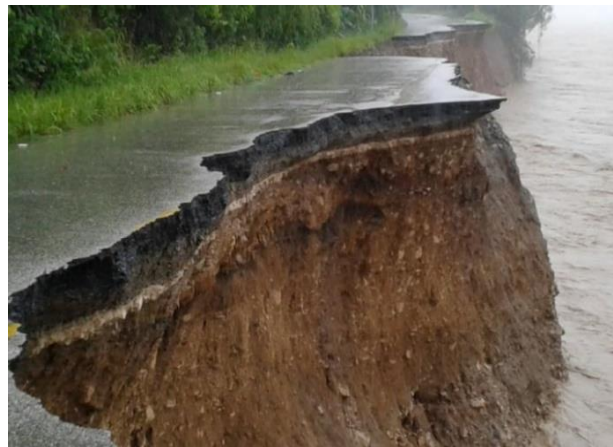
Figura 1. Socavación en la Ruta N°2 por avalancha en el río Grande de Térraba. Fuente: CRhoy.com, octubre 2017.

En octubre de 2017 se registraron daños como los que se observan en la Figura 1. En este caso, el evento se produjo a causa de una avalancha del río Grande de

Térraba (cuenca más grande del país), el cual ocasionó una acelerada erosión lateral y sucesivamente, inestabilidad y pérdida del talud hasta el punto de

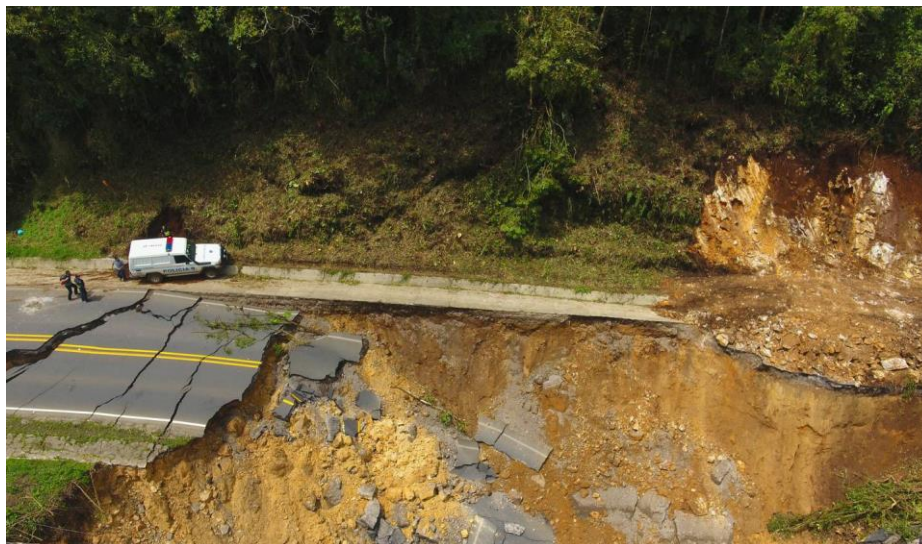
Figura 2. Deslizamiento en el sector de La Cangreja de la Ruta Nacional N.º 2, Cerro de La Muerte. Fuente: La Nación, octubre 2017

A nivel nacional, los daños en carreteras fueron cuantiosos dándose una particularidad de que en las zonas montañosas se presentaron eventos similares al identificado anteriormente.

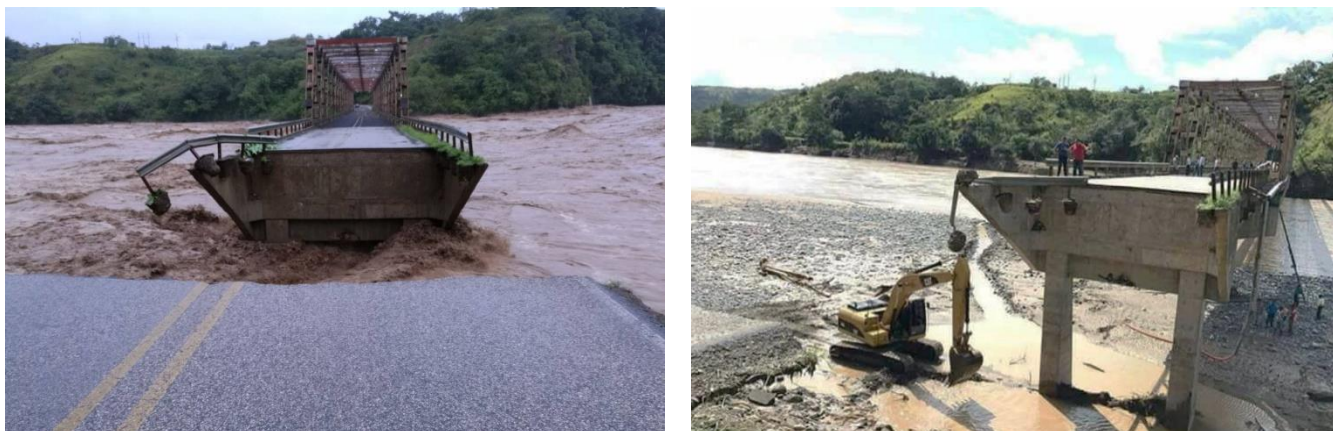
Figura 4. Puente sobre el río Grande de Térraba, durante y posterior la emergencia asociada a la Tormenta Tropical Nate. Fuentes: CRHoy y La Nación de octubre de 2018, respectivamente.

En el momento en que se reportó el daño, el nivel del caudal del río se ubicaba a pocos metros de la calzada del puente. Nótese la diferencia del nivel de las aguas en ambas fotografías.

Este aumento súbito en el nivel de las aguas puede ocasionar arrastre de materiales de gran tamaño como rocas angulares o cantos rodados, árboles o troncos, y cualquier otro tipo de escombros que, al interactuar directamente con un incremento en la velocidad de las aguas, actúan como “proyectiles” impactando fuertemente sobre la estructura ocasionando daños en los diferentes elementos del puente. En este caso del ejemplo, claramente los rellenos de aproximación fueron los que tuvieron un mayor impacto negativo.

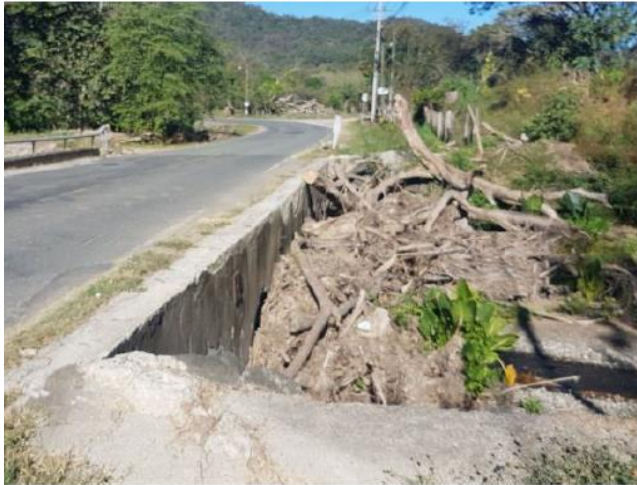
Figura 5. Obstrucción de alcantarilla en la quebrada Vainilla, Ruta Nacional N.º 160.  
Fuente: CONAVI.

Para finales de 2017, el principal daño reportado fue la obstrucción. Este tipo de situación se presentó generalmente en alcantarillas y sistemas de drenaje; sin embargo, es algo que fácilmente puede presentarse en cunetas y en la calzada, elementos que son parte de la carretera. Por dicha razón es que, en la Tabla 6 de estructuras con mayor recuento de daños, es precisamente la carretera la de mayor cantidad de reportes de daños.

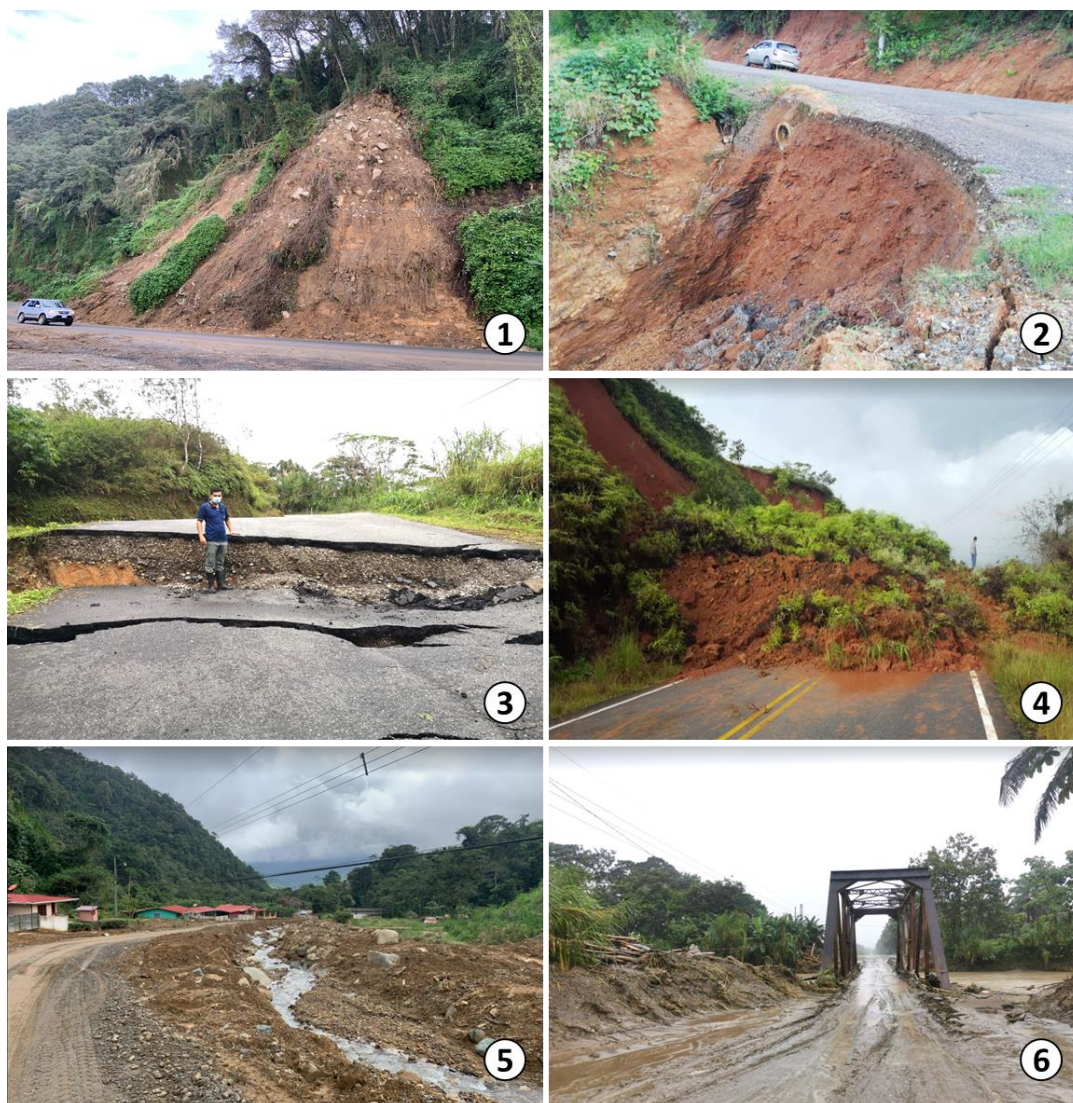
Figura 7. Daños o deterioros provocados por eventos de origen hidrometeorológicos. Fuente: levantamiento de daños en distintas Rutas Nacionales, Survey123®. Periodo octubre – diciembre 2020.

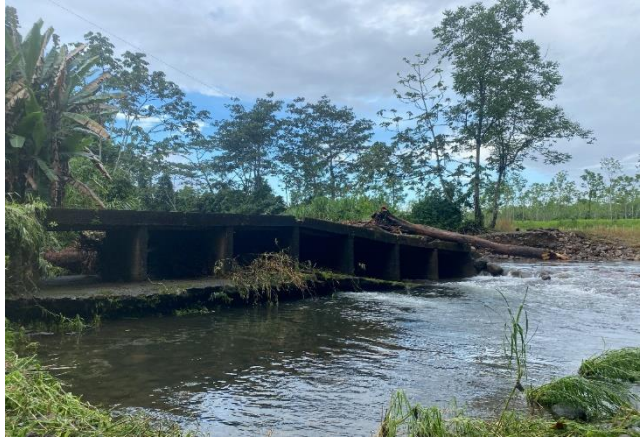
Figura 8. Colapso de alcantarilla, Ruta Nacional N.º 810, Zona 5-1 sector San Luis, abril 2021.

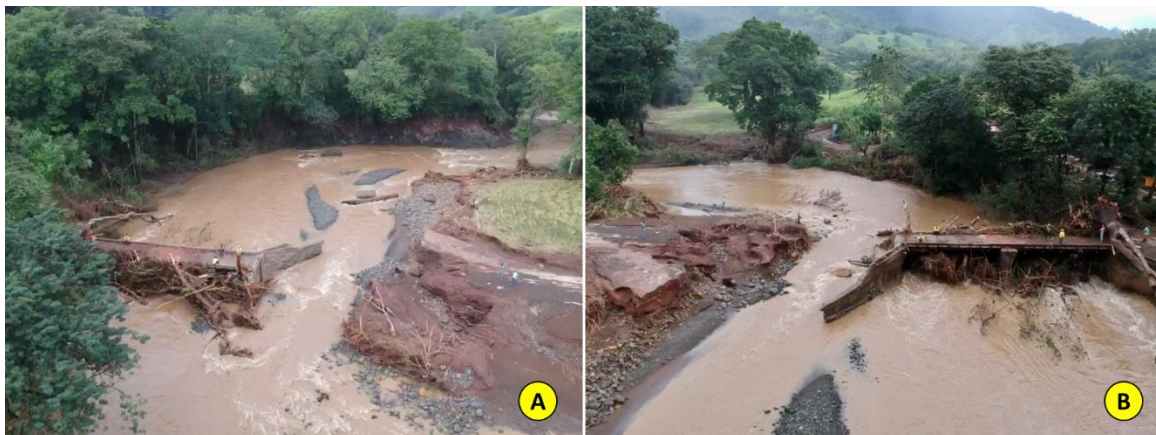
Figura 9. Colapso relleno de aproximación del puente sobre río Lajas, Ruta Nacional N.º 901, Zona de Conservación 2-4. A: fotografía aguas arriba (nótese acumulación de escombros en el puente). B: fotografía aguas abajo. Se evidencia el cambio del cauce producto del colapso del relleno de aproximación. Fuente: aplicación de campo Survey123®, CONAVI 2020.

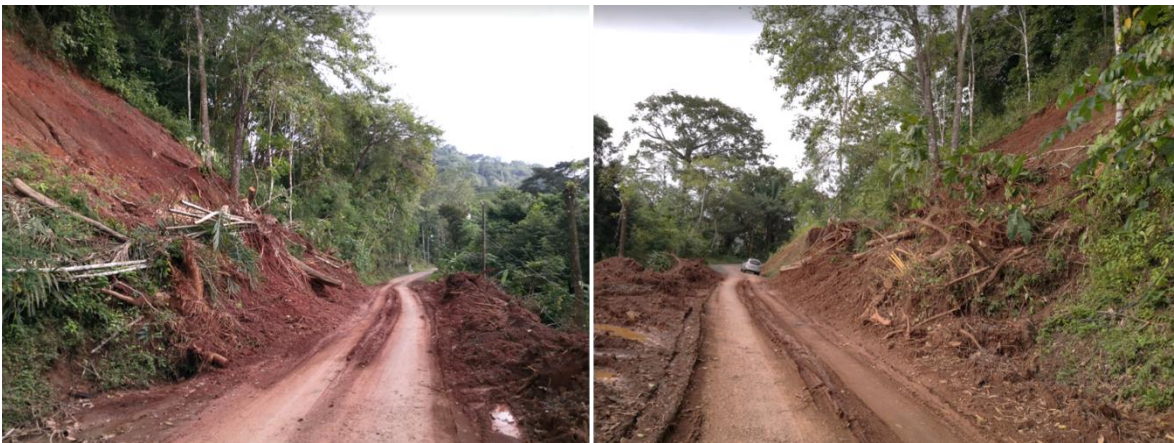
Figura 10. Deslizamiento que ocasiona obstrucción parcial de la Ruta. El paso fue regulado.

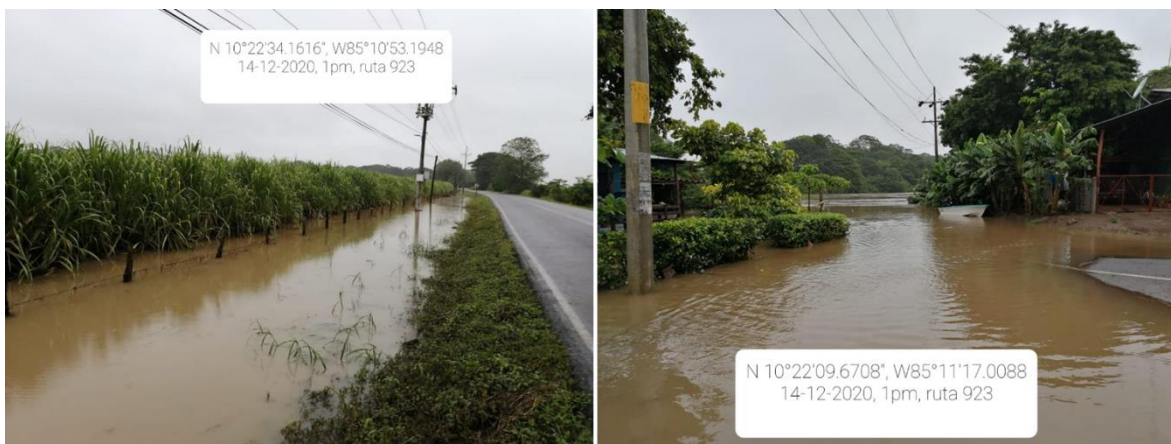
Figura 11. Inundación cercana al poblado Bebedero, Ruta Nacional N.º 923. El paso fue regulado.  
Fuente: aplicación de campo Survey123®, CONAVI 2020.

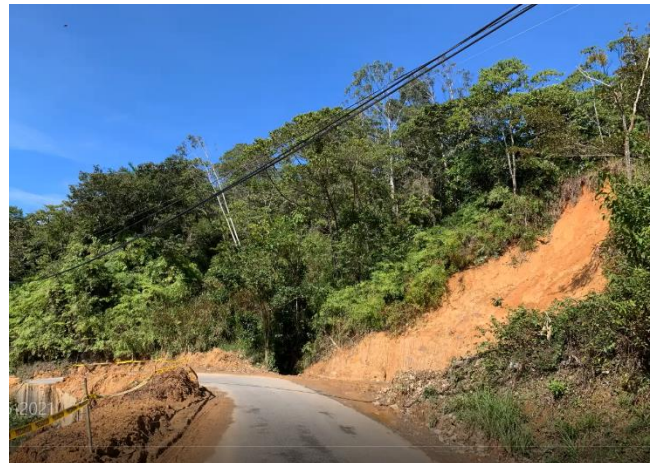
Figura 29. Ruta N.º 242, estación: Km 9+300, Talud inestable camino al cerro Chirripó. La ausencia de cunetas, genera un efecto negativo tanto en el talud de corte como en el de relleno.

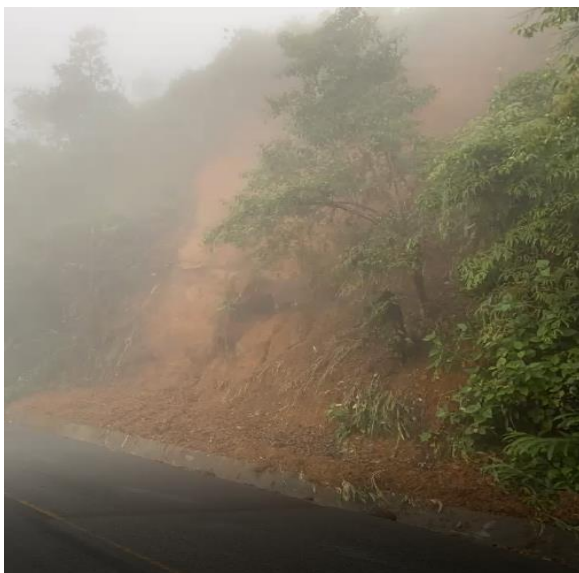
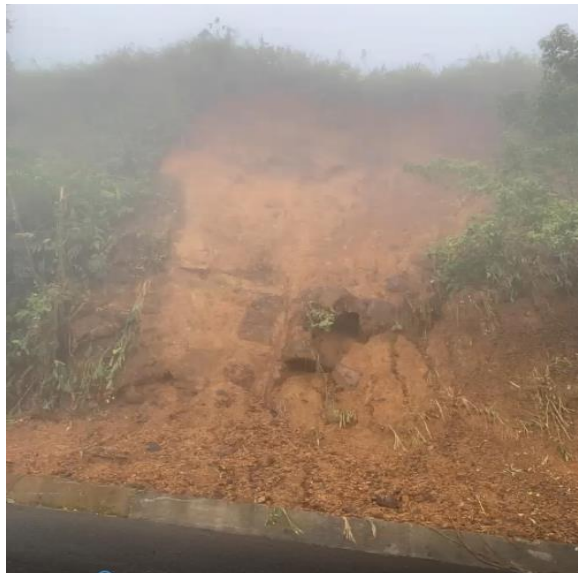
Figura 30. Ruta N.º 243. Tramo San Isidro – Dominical. Derrumbes típicos en la vía. La presencia de una cuneta revestida se considera como una buena práctica constructiva. Se podría mejorar la estabilidad del talud, mediante la construcción de una contracuneta y una adecuación geométrica; sin embargo, estas últimas recomendaciones están en función del derecho de vía disponible. Fuente: aplicación de campo Survey123®, CONAVI 2020.

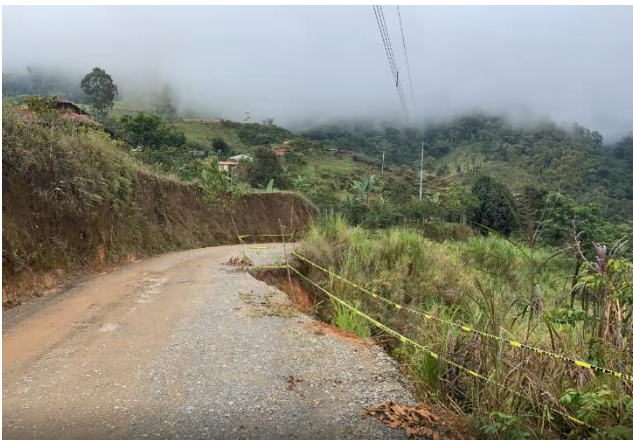
Figura 31. Ruta N.º335, estación km 11+000. Santa Eduvigis, Pérez Zeledón. Falla de borde, donde un estrato superficial de menor competencia (suelo), rota sobre uno más rígido (transición a basamento sedimentario local). Colaboración del ingeniero geotecnista Luis Carlos Brenes Robleto, Dirección de Diseño de Vías y Puentes. Fuente: aplicación de campo Survey123®, CONAVI 2020.

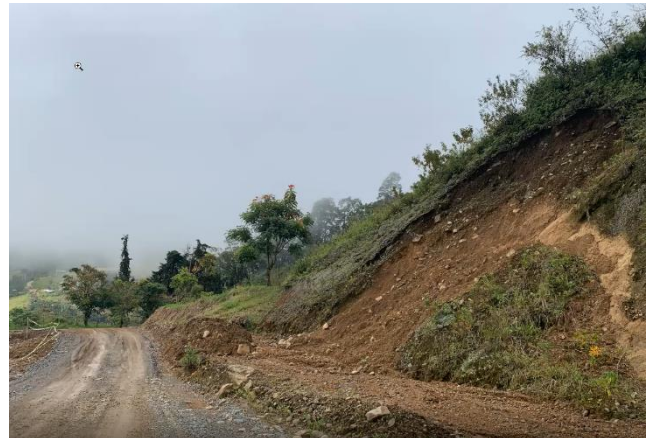
Figura 32. Ruta N.º 335, estación: Km 9+700. Se requiere de una intervención mayor que se sale de las competencias de un mantenimiento vial, con obras de terraceo, manejo de aguas, anclajes y cambiar el alineamiento de la vía. Es una ruta con un TPDA relativamente bajo, lo que podría afectar la rentabilidad del proyecto. Fuente: aplicación de campo Survey123®, CONAVI 2020

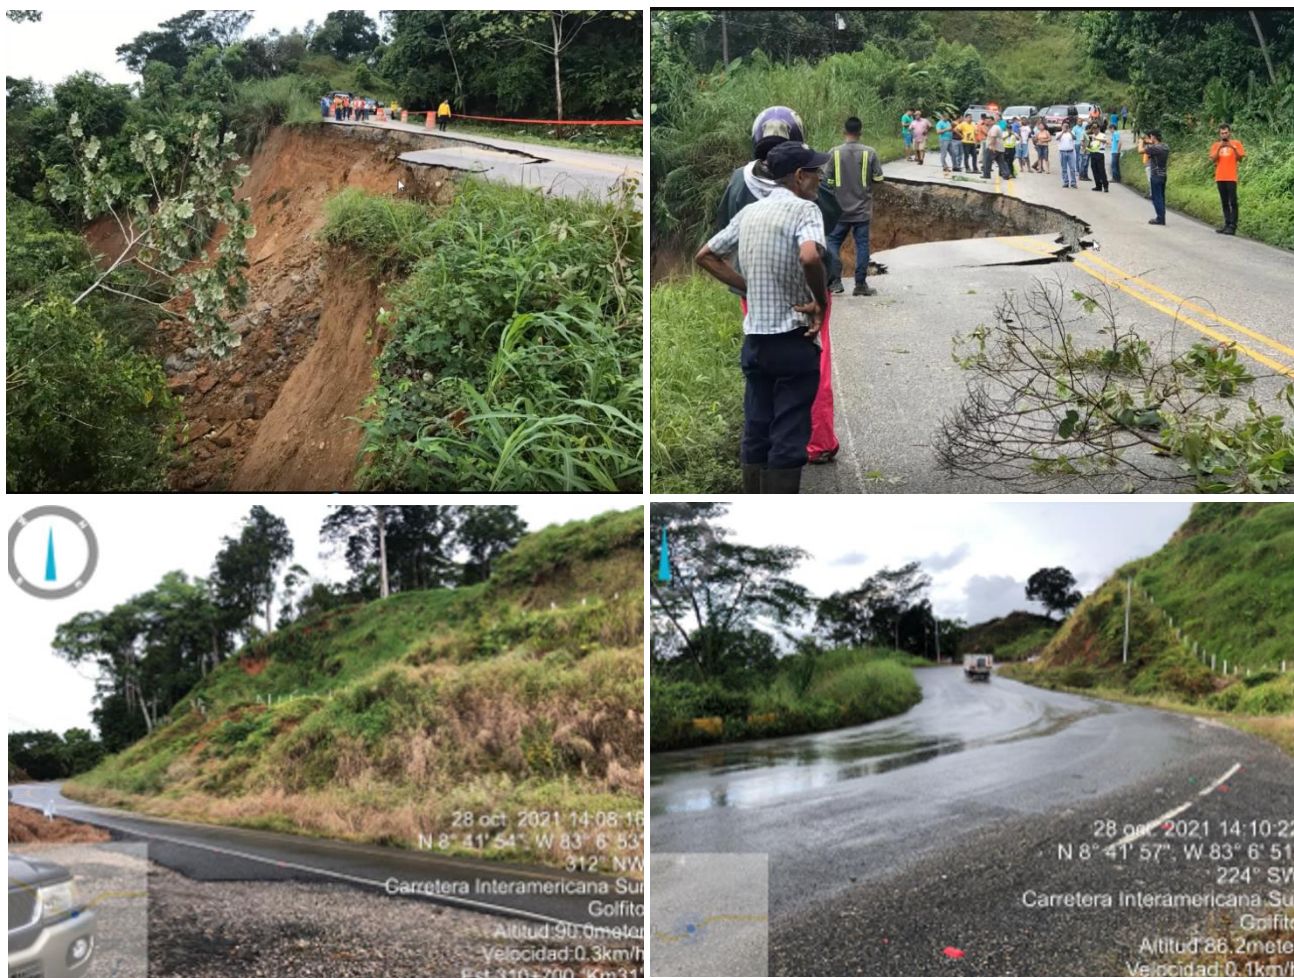
Figura 33. Ruta N.º 2 (Interamericana Sur), estacionamiento: Km 310+700, conocido también como “kilómetro 31”. Las imágenes superiores muestran un daño registrado en el 2017, mientras que en las inferiores se brinda el estado actual del sitio. Se identifican obras de drenaje insuficientes. Fuente: aplicación de campo Survey123®, CONAVI 2020 e información adicional suministrada por el ingeniero Gustavo Castro Chaves, Zona de Conservación Vial 4-3

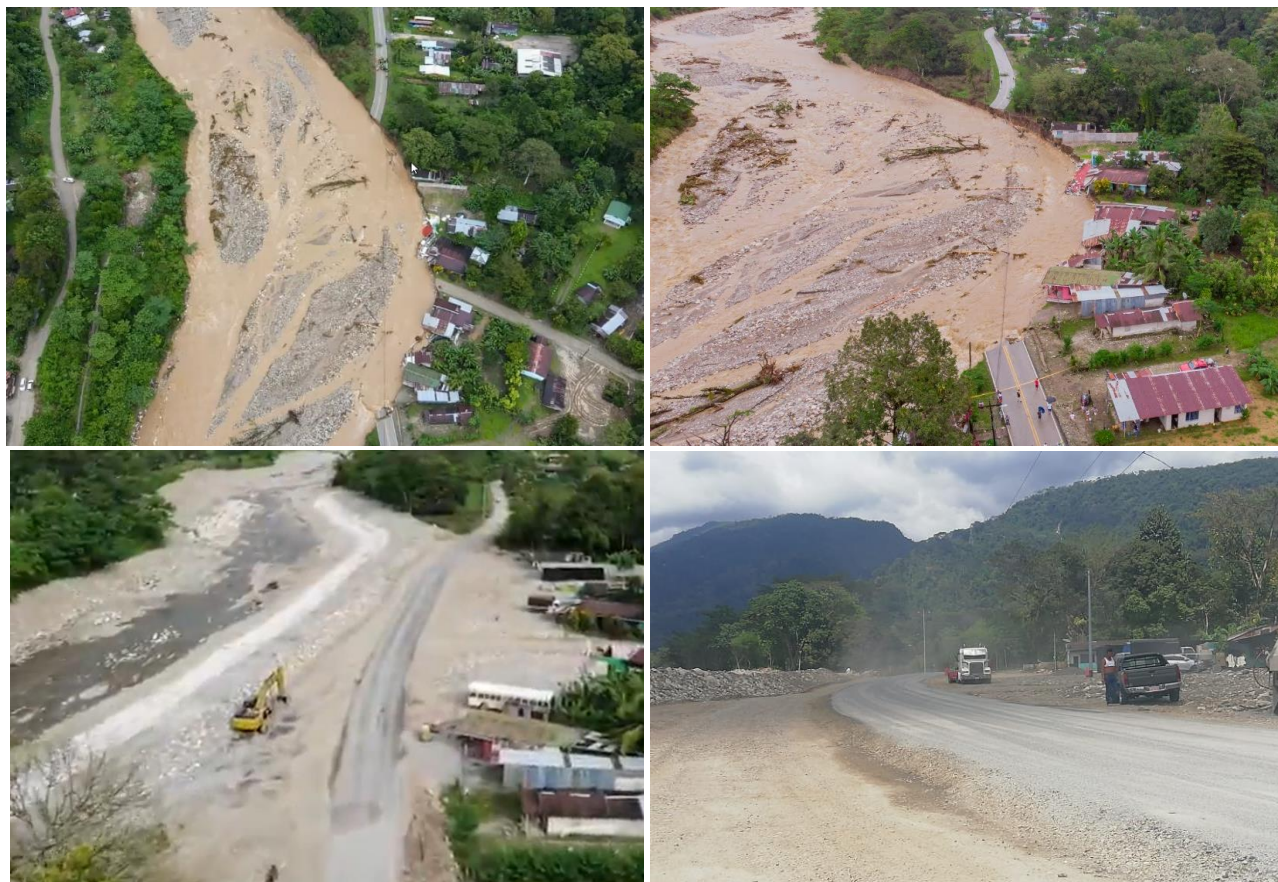
Figura 34. Ruta N.º 237, sección: Ciudad Neily – Fila de Cal. Colapso de la vía producto de que el río Caño Seco arrasó completamente con un tramo de la carretera. Se reconstruyó nuevamente el tramo con las obras de protección que permiten salvaguardar la infraestructura construida y encauzar las aguas del río. Estas medidas no se pueden considerar como de carácter definitivo, porque el problema es que esta sección de la ruta invade la llanura de inundación del río (ver apartado 4.3 de este Plan). La solución definitiva exige modificar el trazado de la ruta. Fuente: aplicación de campo Survey123®, CONAVI 2020

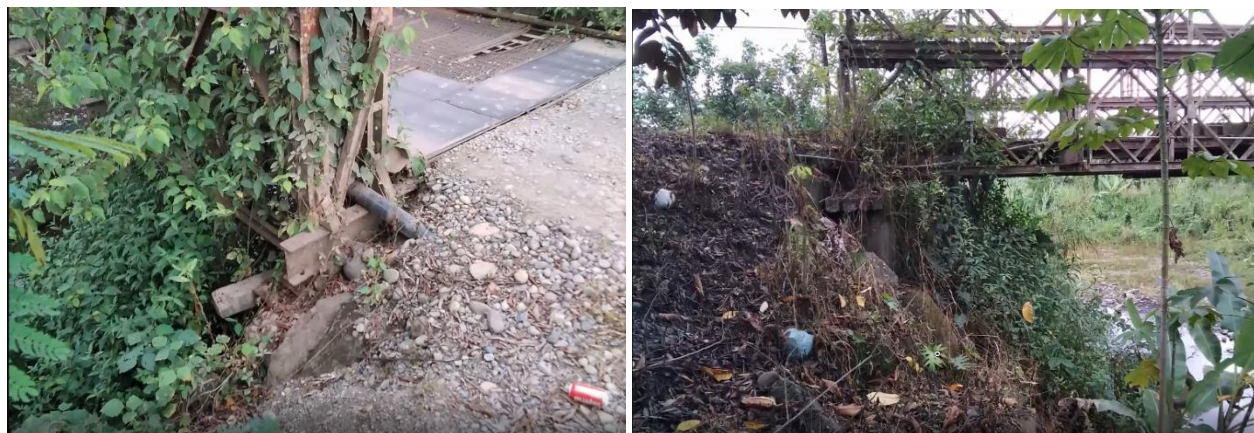
Figura 35. Ruta N.º 801. Puente modular denominado como Uatsi. Se registra un problema de socavación en su relleno de aproximación. No obstante, en todas las imágenes se refleja un serio problema asociado con su mantenimiento. Por otra parte, este mismo daño ya se había reportado en el SAEP desde años atrás.

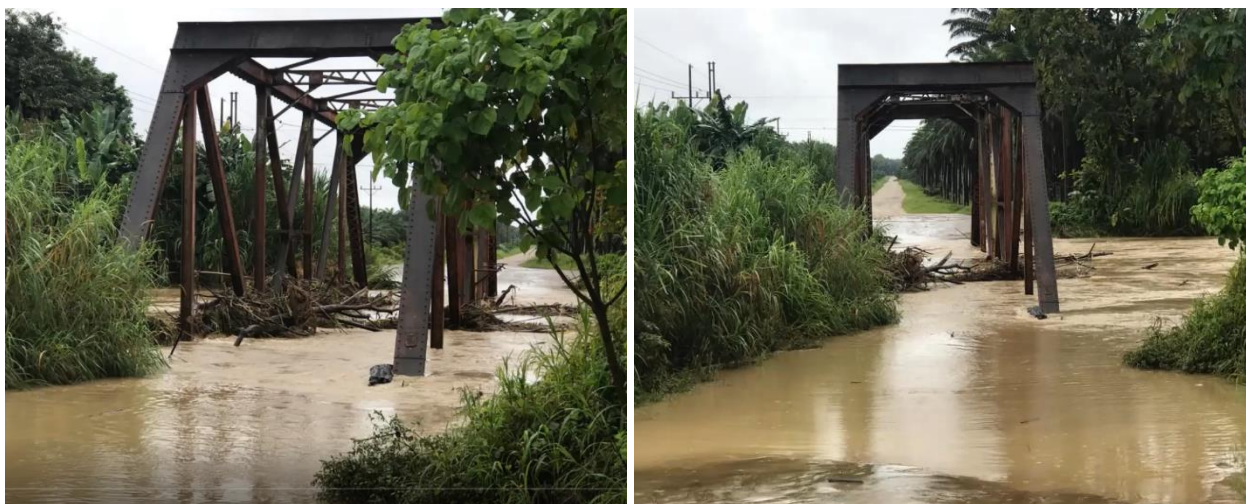
Figura 36. Puente conocido como Amarillo, Ruta N.º 608. Esta estructura se caracteriza porque el nivel del agua pasa todo el tiempo muy cerca de las cuerdas inferiores de las cerchas y se observa material de arrastre en contacto directo con el puente (oficio DVP 17-2020-0506 del 23 de diciembre de 2020), razón por la cual, ante cualquier evento hidrometeorológico, el río inunda el puente y sus rellenos de aproximación, siendo constantemente impactado por ramas y escombros que arrastra la corriente. Además, el mismo queda fuera de servicio mientras baja el nivel de las aguas. Según el SAEP, esta estructura se encuentra priorizada en el puesto N°576. Fuente: aplicación de campo Survey123®, CONAVI 2020.

<b>Ubicación :</b>	"Puente Amarillo" sobre río Corredor			
<b>Ruta:</b>	608		<b>Sección:</b>	60372
<b>Clase:</b>	Terciaria		<b>Clasificación PNT:</b>	CIT
<b>Cantón:</b>	Corredores		<b>Distrito:</b>	Corredor
<b>Coordenadas CRTM05:</b>	X 613 726		Y 949 870	
<b>Evento:</b>	Avenida			
<b>Estructura:</b>	Puente			
<b>Elemento:</b>	Superestructura			
<b>Daño:</b>	Anegación y arrastre de materiales			
<b>Causas de la vulnerabilidad:</b>	Capacidad hidráulica insuficiente Falta de mantenimiento (remoción de troncos y materiales)			
<b>Impacto:</b>	Interrupción en el servicio y baja redundancia del sistema			
<b>Observaciones de campo:</b>	Paso cerrado recurrentemente. Daños a la estructura del puente y eventual colapso.			
<b>Medidas aplicadas</b>	-Remoción de materiales en la estructura (realizar consulta a compañeras de gestión ambiental sobre intervención en cauces). La limpieza del cauce se puede realizar dentro de los límites del derecho de vía. -Monitoreo constante de la estructura.

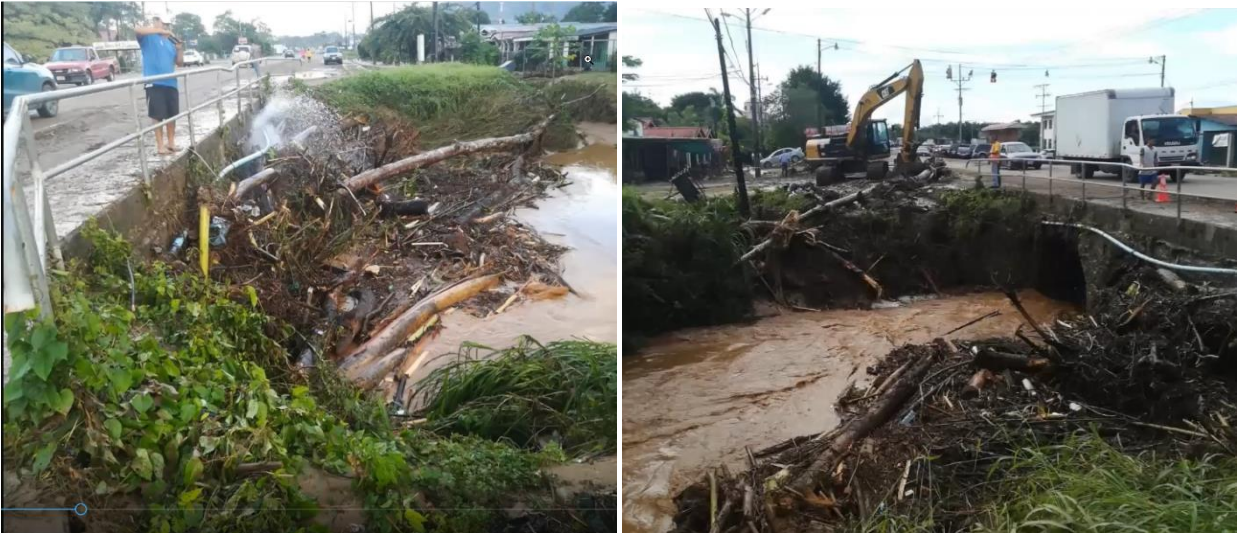
Figura 37. Ruta N.º 2. Quebrada Chiricana. Una empalizada aguas arriba, aproximadamente 10 metros antes de la batería de alcantarillas, podría atrapar el material que arrastra la quebrada. No obstante, una medida definitiva podría ser la construcción de una nueva estructura de puente, que permitiera el paso de todo ese material. Fuente: aplicación de campo Survey123®, CONAVI 2020.

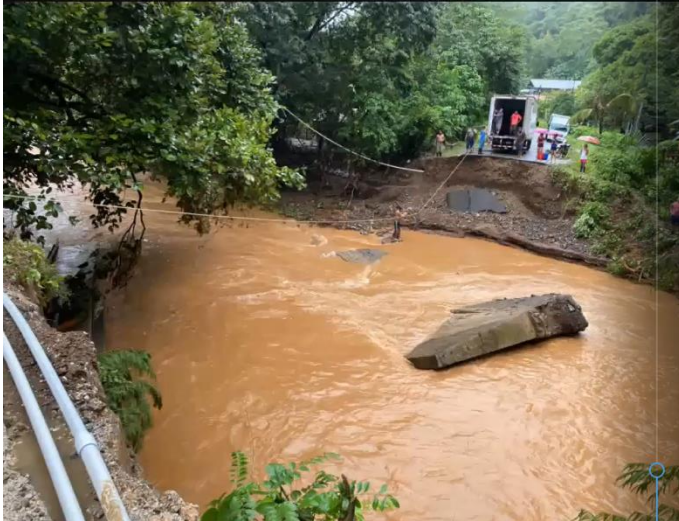
Figura 38. Ruta N.º 934. Río San Francisco. Puente colapsado. Antes del colapso, la estructura presentaba una fundación expuesta por socavación. Fuente: aplicación de campo Survey123®, CONAVI 2020.

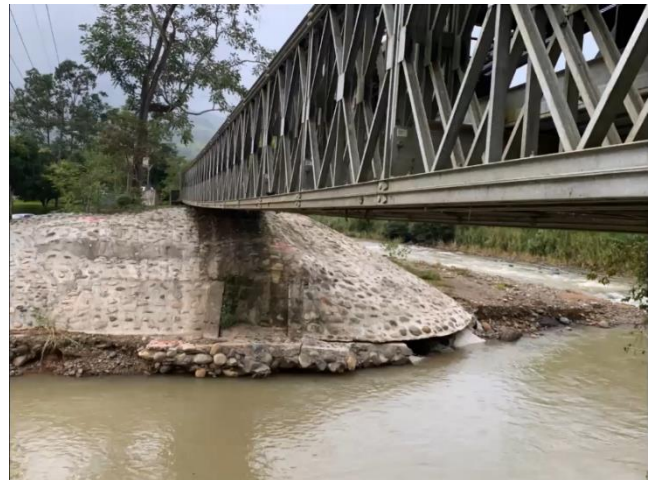
Figura 39. Ruta N.º 243, puente modular sobre río Pedregoso, Pérez Zeledón. El debido monitoreo de la estructura, generó que se detecte a tiempo un problema de socavación en las protecciones del bastión de la estructura. Fuente: aplicación de campo Survey123®, CONAVI 2020.

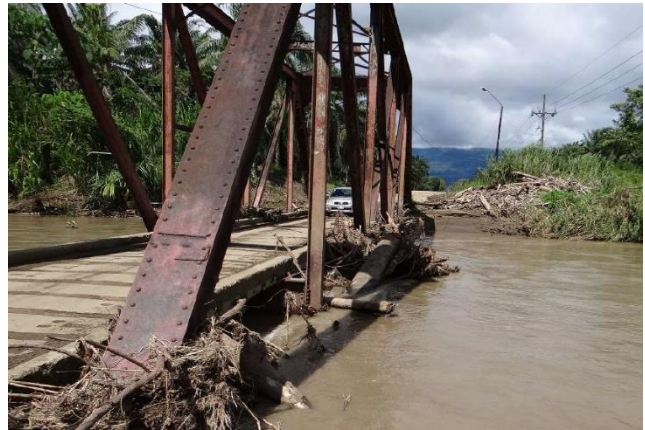
Figura 41. Estado de las cerchas del puente Amarillo, Ruta N.º 608. Fuente: Oficio DVP 17-2020-0506 de la Dirección de Diseño de Vías y Puentes.

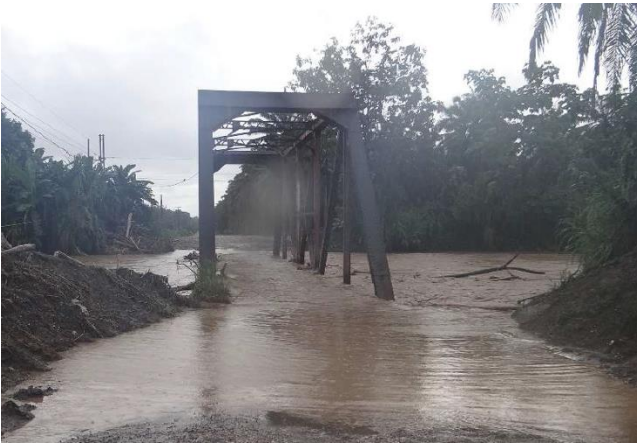
Figura 40. Vista de línea centro el 3 de diciembre de 2020 del puente Amarillo, Ruta N°608. Fuente: Oficio DVP 17-2020-0506 de la Dirección de Diseño de Vías y Puentes.

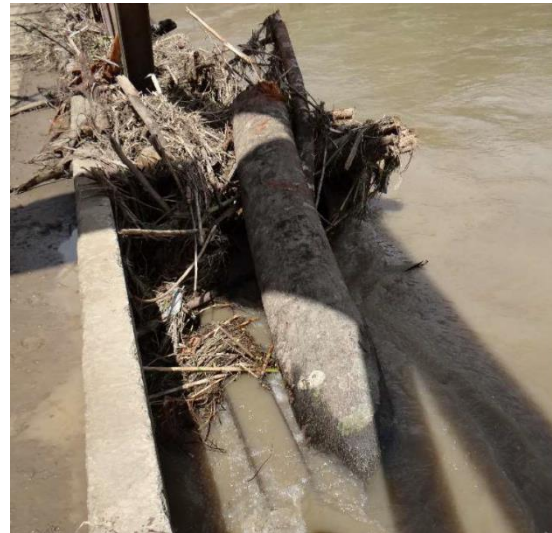
Figura 42. Tronco arrastrado por el río Corredor, puente Amarillo, Ruta N.º 608. Fuente: Oficio DVP 17-2020-0506 de la Dirección de Diseño de Vías y Puentes.

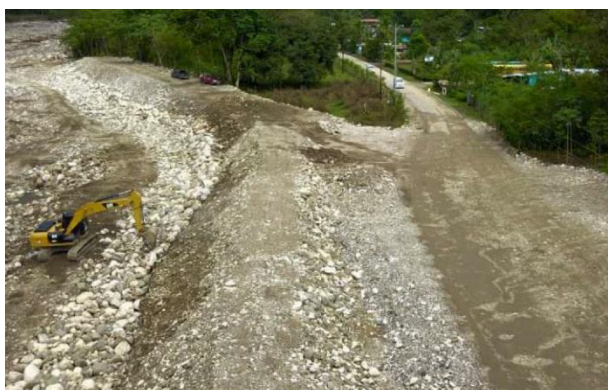
Figura 43. Restitución del relleno para la  
recuperación de la vía. Fuente: Ing. Gustavo Castro Chaves de la  
Gerencia de Conservación de  
Vías y Puentes.

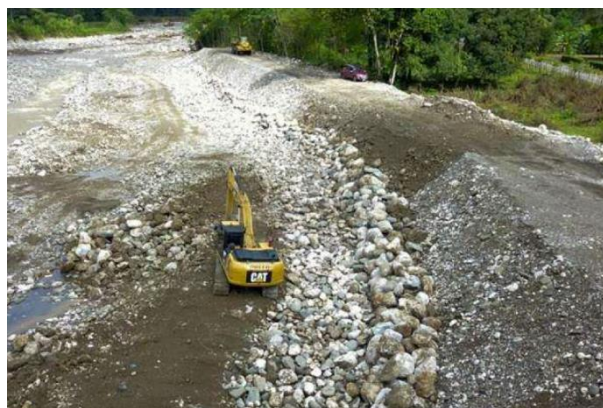
Figura 44. Construcción de obras de contención.  
Fuente: Ing. Gustavo Castro Chaves de la  
Gerencia de Conservación de Vías y Puentes.

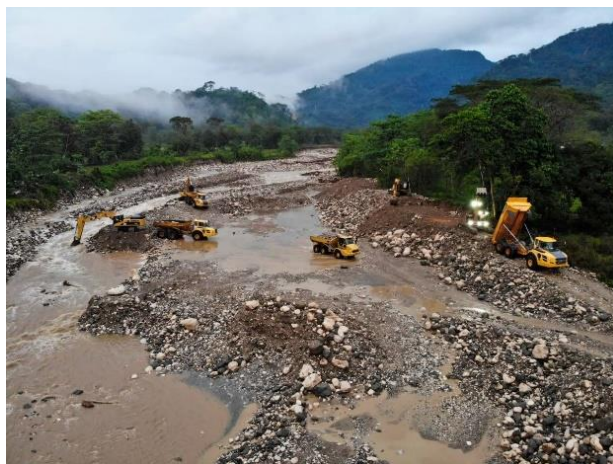
Figura 45. Intervenciones dentro del cauce del río.  
Fuente: Ing. Gustavo Castro Chaves de la  
Gerencia de Conservación de Vías y Puentes.

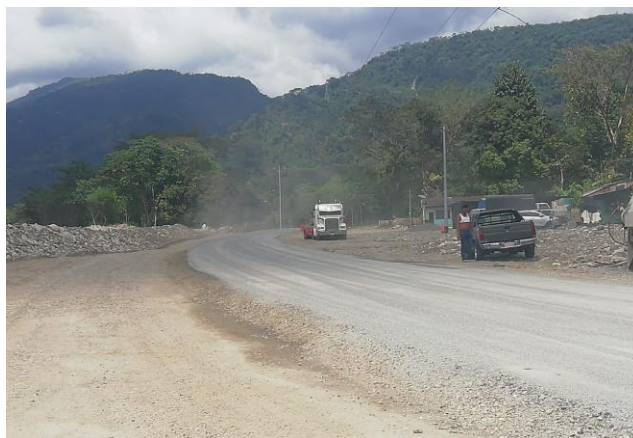
Figura 46. Recuperación del tramo afectado por el  
río. Fuente: Ing. Gustavo Castro Chaves de la  
Gerencia de Conservación de Vías y Puentes.

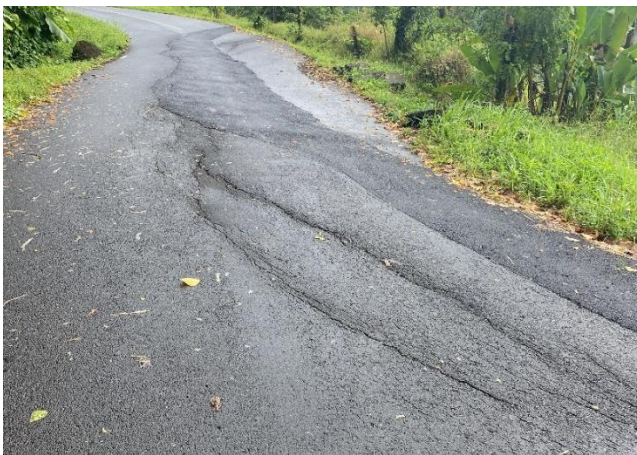
Figura 47. Situación antes del colapso. Fuente: aplicación de campo Survey123®, CONAVI 2020.

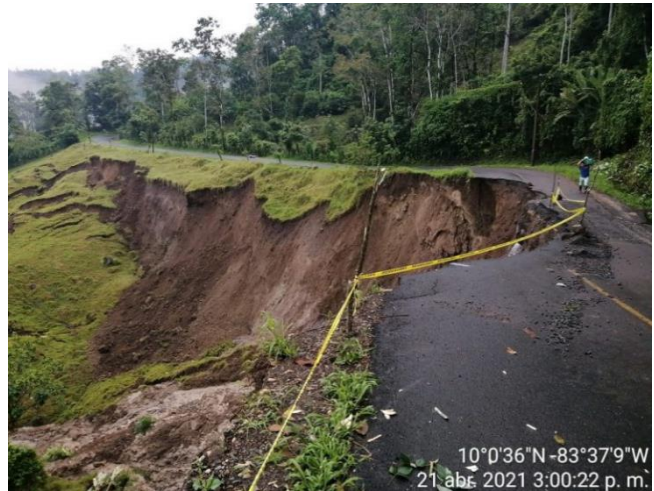
Figura 48. Situación después del colapso. Paso parcialmente cerrado, mismo que permitía el paso de peatones y vehículos de dos ruedas. Fuente: aplicación de campo Survey123®, CONAVI 2020.

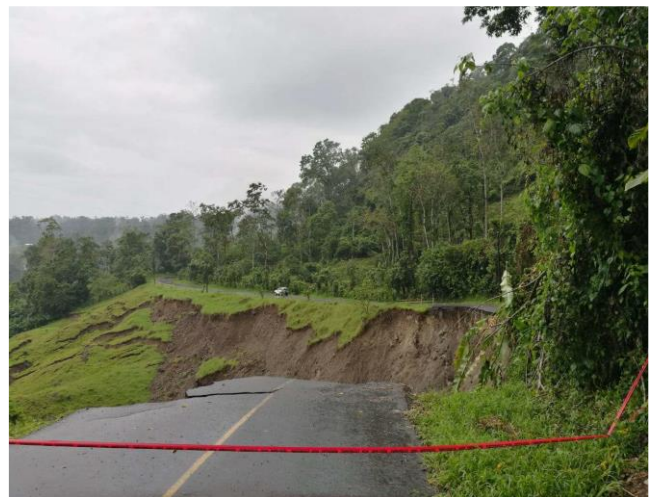
Figura 49. Situación después del colapso. Situación actual. Paso completamente cerrado. Fuente: aplicación de campo Survey123®, CONAVI 2020

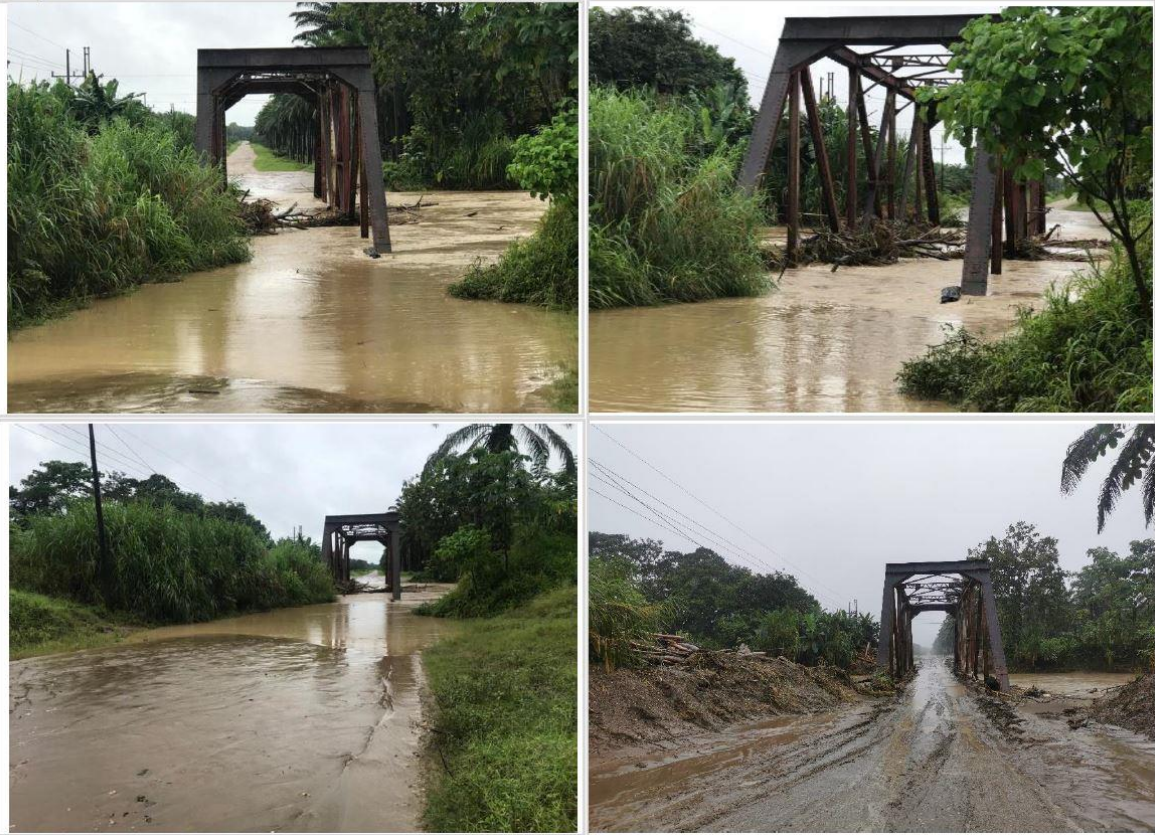
Fotografías

<b>Acciones propuestas:</b>	- <i>Sustitución de la estructura para aumentar su capacidad hidráulica (Aumentar longitud del puente o el nivel de rasante. Requerido análisis hidráulico)</i>			
<b>Caracterización lugar (entorno)</b>				
Zona rural de cultivos extensivos como palma aceitera y piña ubicada a 8 km al sur de Ciudad Neily.

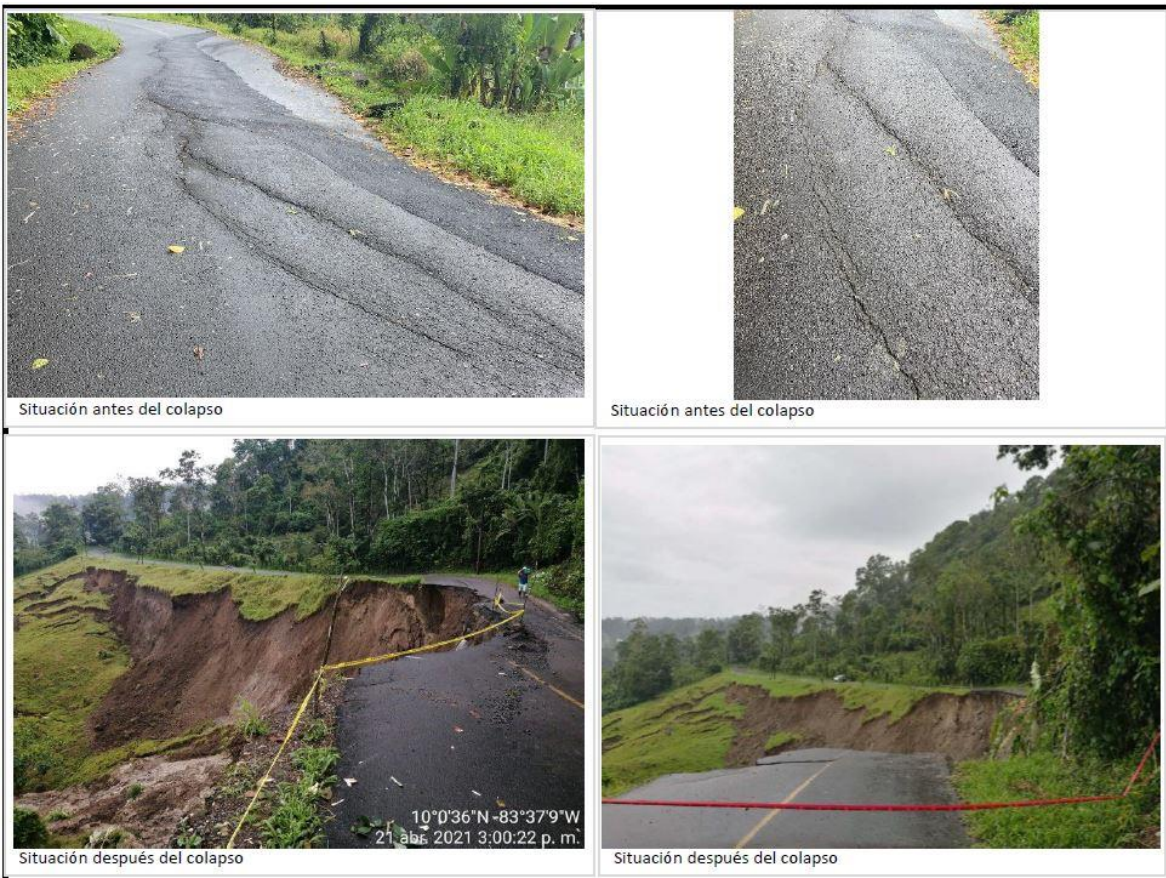
Fecha de actualización:	15-09-2021			
Ubicación :	Finca los Mandarinos (km 29+200)			
Ruta:	415		Sección:	70431
Clase:	Terciaria		Clasificación PNT:	CIT
Cantón:	Siquirres		Distrito:	Florida
Coordenadas CRTM05:	X 541 727		Y 1 106 850	
Evento:	Deslizamiento			
Estructura:	Carretera			
Elemento:	Carretera, talud			
Daño:	Pérdida de tramo de carretera			
Estado actual del servicio:	Cerrado			
Causas de la vulnerabilidad:	Pendientes elevadas, inestabilidad y problemas de manejo de aguas (condiciones adversas geológicas, geomorfológicas e hidráulicas).			
Impacto:	Afectación económica y social de las comunidades aledañas, que son principalmente de actividad lechera			
Observaciones de campo:	Deformación de la superficie de rodamiento y posterior pérdida de tramo de carretera.			
Medidas aplicadas:	Antes del colapso: - Limpieza de canalizaciones de agua - Sellado y bacheo de grietas - Restitución del nivel de rasante Después del colapso: - Cierre y señalización preventivo (luego del corte de la ruta)

Acciones propuestas:	- Estudios preliminares para determinación de soluciones paliativas y definitivas. - Como solución paliativa se tiene la habilitación del paso por el talud de corte. - Como solución definitiva se tiene la construcción de un paso alternativo, ya sea por el talud de corte o por el trazado actual. - Existen otras soluciones que se salen del alcance de la institución (rutas alternas de dominio cantonal). - Debido a la extensión de la afectación, no es una opción la utilización de un puente modular.			
Caracterización lugar (entorno)	Zona rural agropecuaria, principalmente de producción lechera.
