(1)Fecha informe: 12/5/2022 (2) Tipo de trabajo:
Periodo que reporta: al 30 de abril de 2022 MEJORAMIENTO

(3)Proyecto: "Estudios, Diseños y Construcción del Puente Binacional sobre el río Sixaola. (Costa Rica- Panamá)"

Registro fotográfico

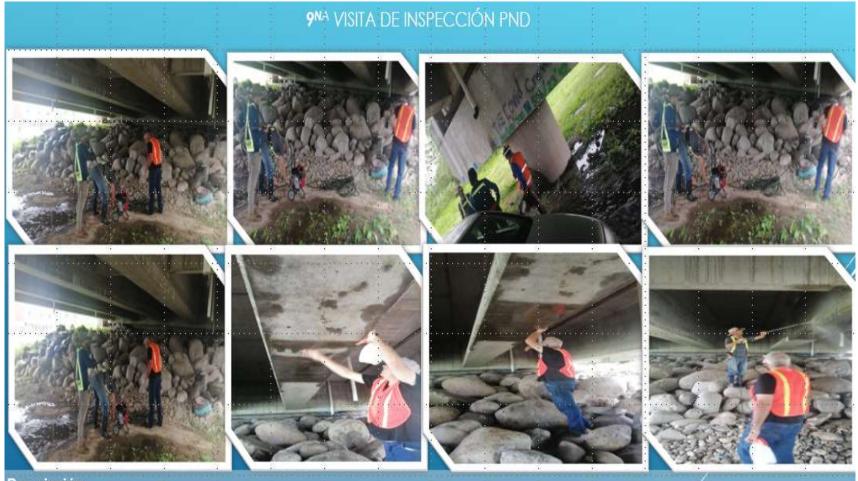
Gira realizada el 7 de abril del 2022, al Vano 1, con el TEC y Conservación (CONAVI) para la aplicación de un producto reductor de eflorescencia, en este momento se prepara un tramo de la Viga 2 del VANO 1 - Costa Rica, para la aplicación del producto.

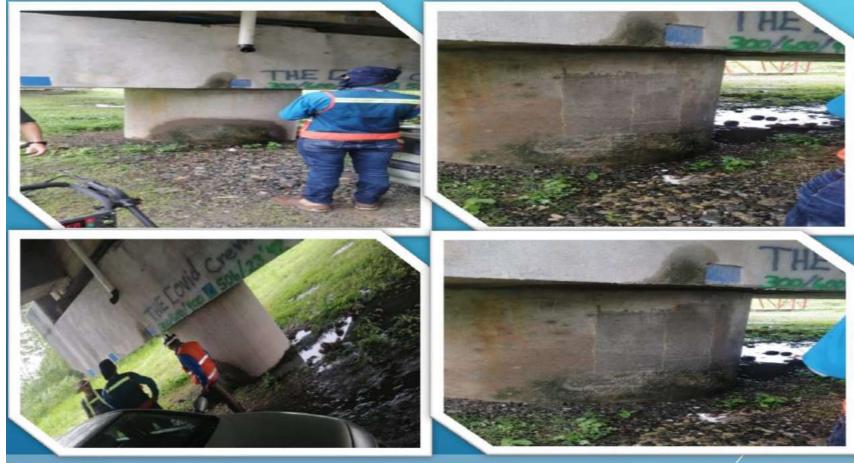
Gira realizada el 7 de abril del 2022, al Vano 1, con el TEC y Conservación (CONAVI) para la aplicación de un producto reductor de eflorescencia, en este momento se prepara un tramo de la COLUMNA Norte de la Pila 1, cara Costa Rica, para la aplicación del producto

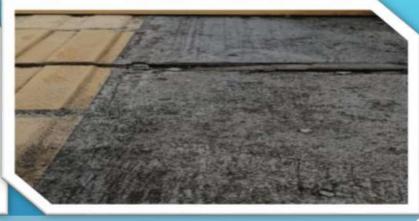
Gira realizada el 28 de abril del 2022, Se observan una tensión y separación entre piezas que ha provocado una ruptura en la loseta de la pasarela sur en el sector Costa Rica

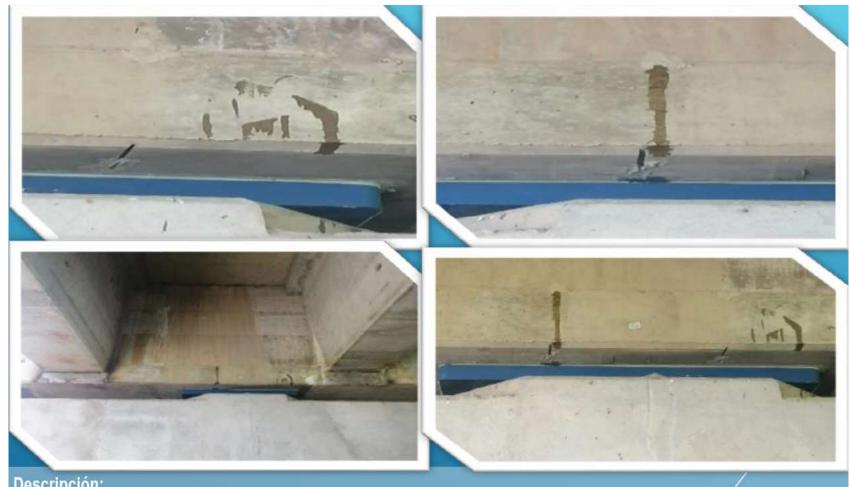
Gira realizada el 28 de abril del 2022, Viga de Amarre del Vano 1 y 2, Cara Panamá, se observa una extraña humedad, como si hubiese alguna filtración, lo cual se reportará a UNOPS.

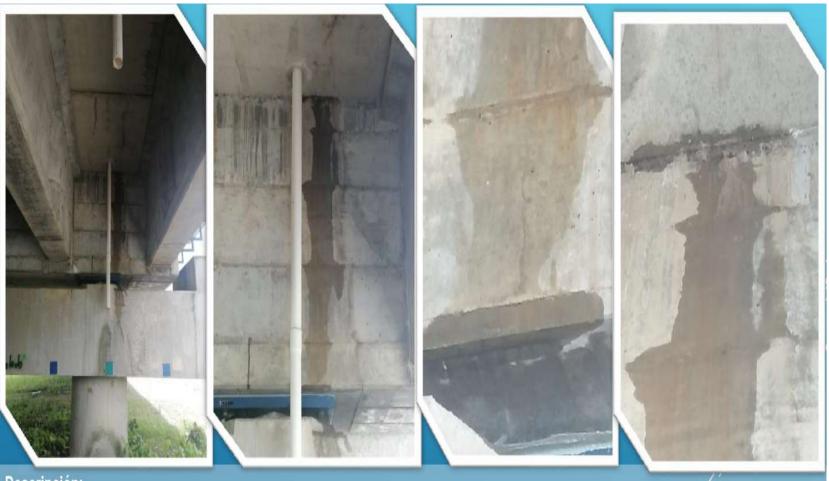
Gira realizada el 28 de abril del 2022, Viga de Amarre del Vano 1 y 2, Cara Costa Rica, se observa una extraña humedad, como si hubiese alguna filtración, lo cual ya fue reportado a UNOPS

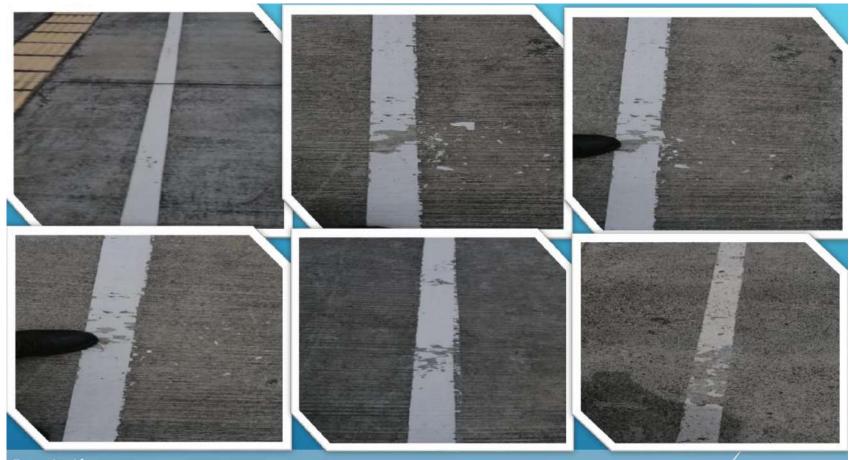
Gira realizada el 28 de abril del 2022, Pintura de demarcación de pasarelas en el sector Costa Rica, tanto la Sur como la norte muestran desprendimientos tempranos de pintura retocada hace unos pocos meses. La pintura muestra pulverización. A reportar a UNOPS

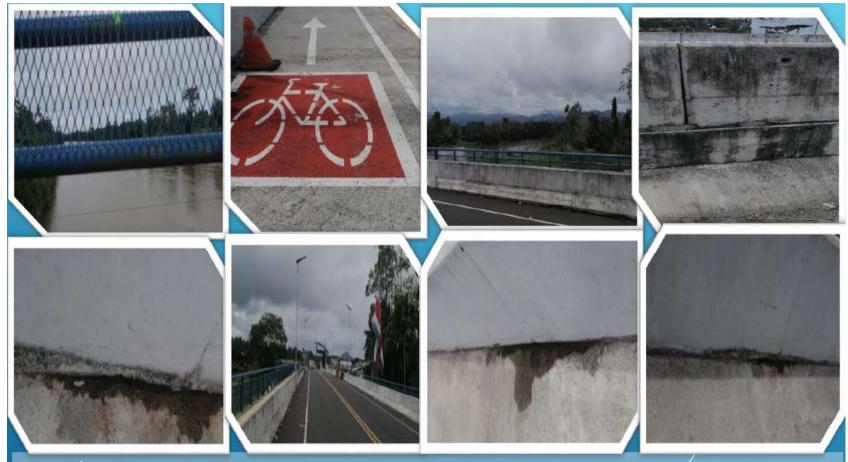
Gira realizada el 28 de abril del 2022, Se observan, manchas, tipo hongos, en las barreras de contención, que debería de ser sometidas a tratamientos que disminuyan esta situación que genera mala apariencia, además se observa el paso del agua atravesando la barrera, indicación de problemas de impermeabilización. Se recomendará a Panamá someter a un consenso y A reportar a UNOPS

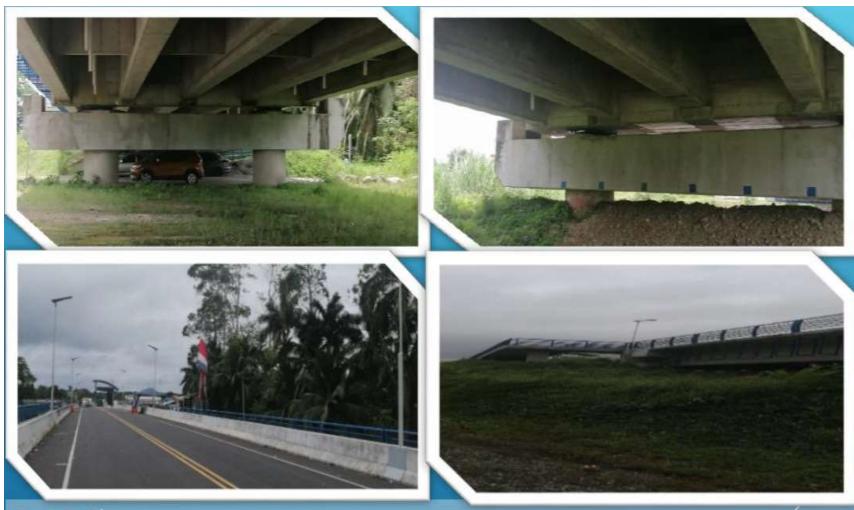
Gira realizada el 28 de abril del 2022, Vistas generales del proyecto, que muestran la arquitectura con la naturaleza, en buen estado.

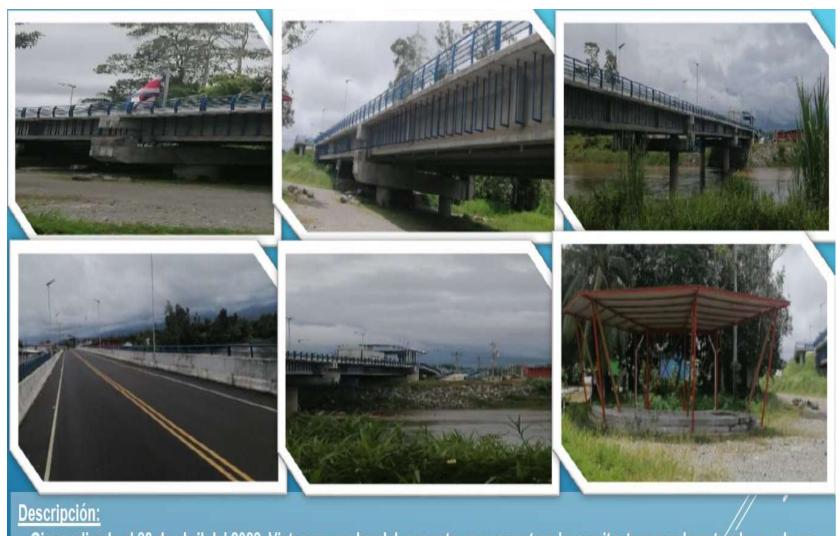
Gira realizada el 28 de abril del 2022, Vistas generales del proyecto, que muestran la arquitectura con la naturaleza, y buen estado, así como el quiosco reconstruido por el consorcio

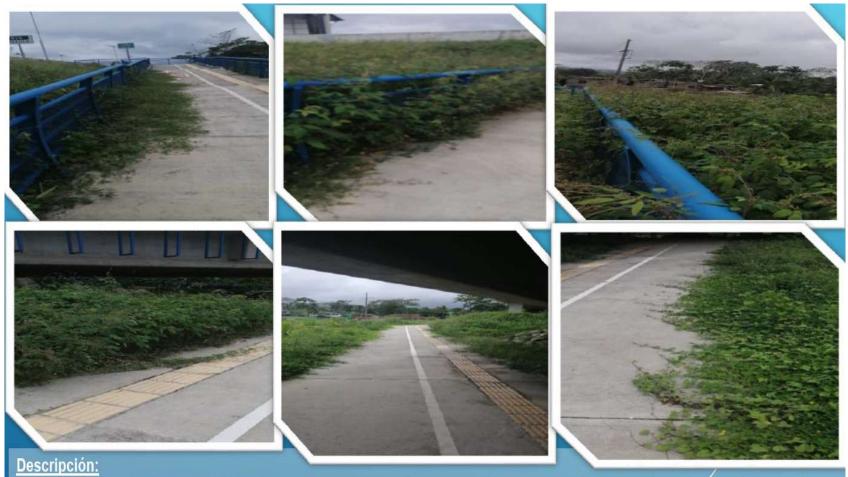
Gira realizada el 28 de abril del 2022, se observan los problemas por falta de mantenimiento de los taludes y áreas verdes aledañas, cuya maleza empieza a ingresar a las pasarelas, barandas y otros sectores del proyecto, generando peligros, reducción de áreas de paso útiles, así como mala imagen. Situación reportada al nuevo Gerente de Conservación para obtención de ayuda en la limpieza

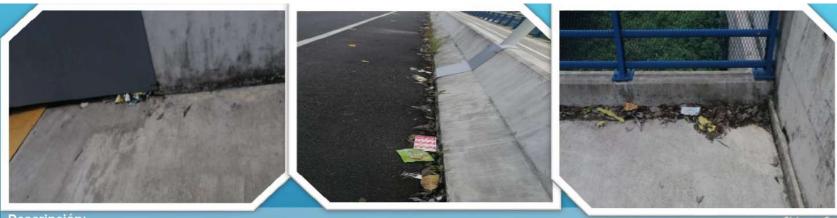
Gira realizada el 28 de abril del 2022, se observa problemas de basura, en las esquinas de las rampas de acceso, en barreras de contención, en juntas mecánicas, así como dentro de las carcasas de las barreras, que se esta convirtiendo en un problema y se buscará alternativas para tratarlo conjuntamente con Panamá.

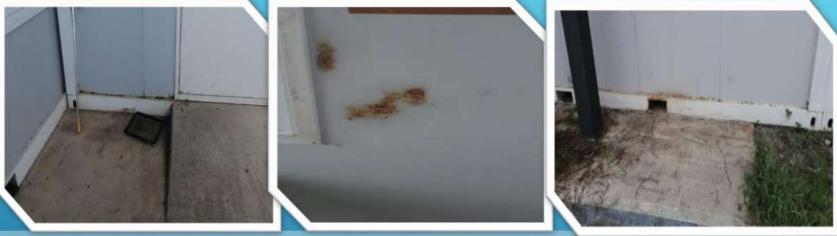
Gira realizada el 28 de abril del 2022, se observa problemas de herrumbre u oxidación en los contenedores del lado de Panamá parecidos a los efectos encontrados en los contenedores del lado de Costa Rica, lo cual se reportará a Panamá.

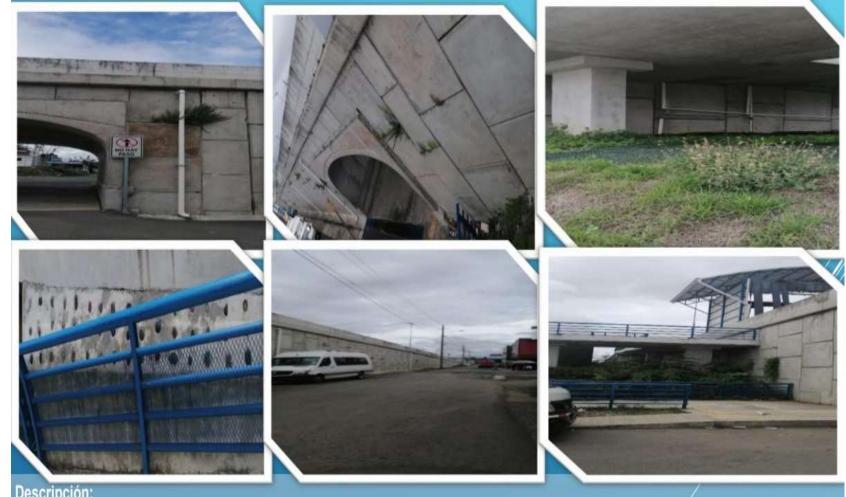
Gira realizada el 28 de abril del 2022, se observa diferentes vistas de las estructuras del puente, en excelente estado, salvo el enzacatado que se observa reseco, los problemas de maleza y basura, que son insistente mes a mes a todo lo largo del puente.

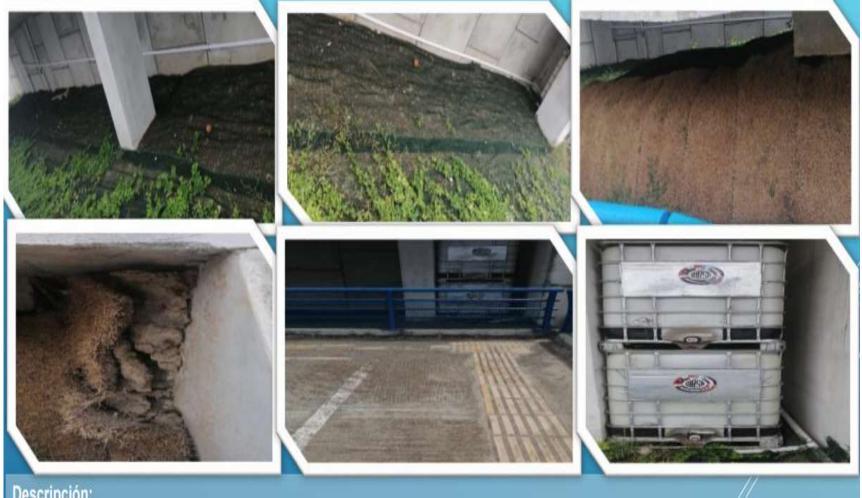
Gira realizada el 28 de abril del 2022, se observa diferentes vistas de las estructuras del puente, en excelente estado, salvo el enzacatado que se observa reseco, los problemas de maleza y basura, que son insistente mes a mes a todo lo largo del puente.
