# Informe de Inspección de Proyectos Viales 2023

CDS-07-23-005-IN

Inspección de proyectos de infraestructura vial en Costa Rica, en atención al cumplimiento de los requisitos de Ley 7600, Ley de igualdad de oportunidades para las personas con discapacidad.

Contraloría de Servicios

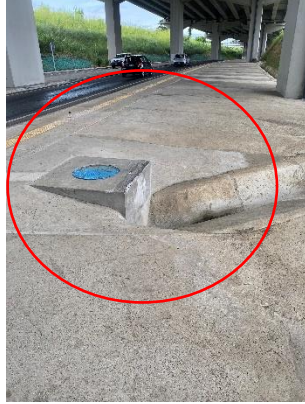
Ilustración 12

En la ilustración No. 11. se puede ver un problema presente en muchas aceras del país, se construye de acuerdo a la normativa, pero, al terminar el límite del proyecto, no se coordina la continuidad de la acera, lo que genera un riesgo muy importante para personas con discapacidad visual, el peatón con discapacidad visual, se podría caer por el desnivel y la ausencia de guía podo-táctil. Se sugiere una loseta de advertencia de puntos antes del final de la acera u otro indicador de peligro, esto considerando que no se pueda continuar la acera. Se podría también coordinar con la municipalidad o a quien corresponda, la continuación de la misma, en este caso es una ruta de travesía y lo que está a la par del derecho de vía es la quebrada rivera, por lo que, le correspondería al CONAVI construir o resolver este corte de acera, ya sea que diseñe un seguimiento por el lado de la quebrada o redirija al peatón a cruzar a la acera del frente por medio de un paso peatonal. También como medida de prevención se podría colocar una baranda de advertencia para que no continúen por la línea, pero adicional a la advertencia. Ver Fotografías 12,13 y 14. Debería colocarse un cerramiento mediante barandas ya que, al estar esta zona con concreto, genera un riesgo que los peatones o niños circulen por ahí y se ocasione un accidente.

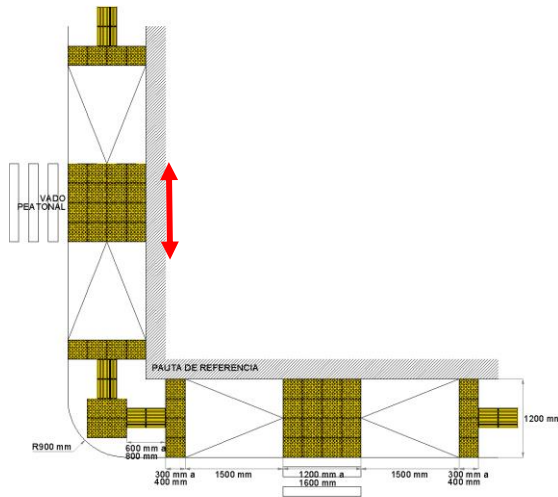
Ilustración 7

Con respecto a los pasos peatonales, se debe verificar el ancho mínimo de la acera, si bien la línea de puntos está acorde con el ancho de la zona de salida, no parece tener el ancho suficiente para una acera de 1.20 metros. Se debería verificar la inclinación existente de los laterales de ingreso al paso peatonal, es importante que el ancho de la rampa corresponda al ancho del paso peatonal.

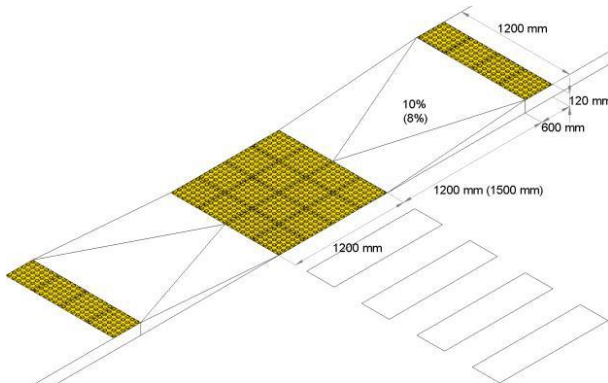
Ilustración 8

Figura No. 25 Ejemplo de la señalización en relieve de prevención sobre vado peatonal en aceras mayores de 1,20 m de ancho. La diferencia con la imagen anterior es el ancho de la acera de 2.1 m que requiere de dos cortes laterales con inclinación del 8 a 10% a los laterales, pero con el frente de 5% y con atención al encuentro de los planos.

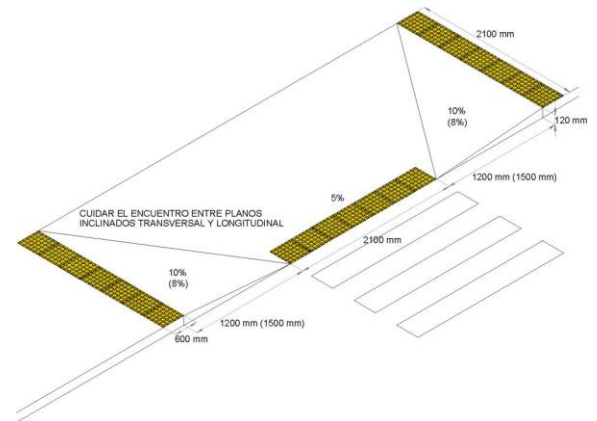
Fotografía 26

Figura No. 26 Ejemplo de la señalización en relieve de prevención sobre vado peatonal en aceras de 1,20 m de ancho. Es importante la inclinación recomendada a los lados del paso peatonal de 8 a 10%.

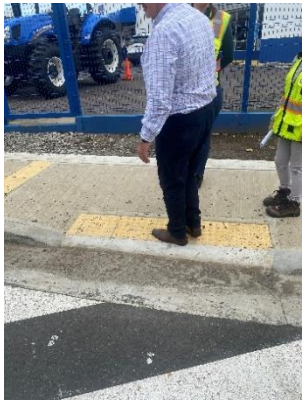
Ilustración 12

En la figura No. 35 se colocó una platina que deja un espacio de peligro que se señala con una flecha. Por último, en la figura No. 36 se puede observar el ancho de la línea según la normativa, excepto que el ancho de la loseta y el paso demarcado son muy diferentes, pero las losetas están bien colocadas.

En la figura No. 36, debería haber un cuadro de loseta de puntos del tamaño de la acera para dirigir al peatón, máxime que la colocación del paso es en una curva.

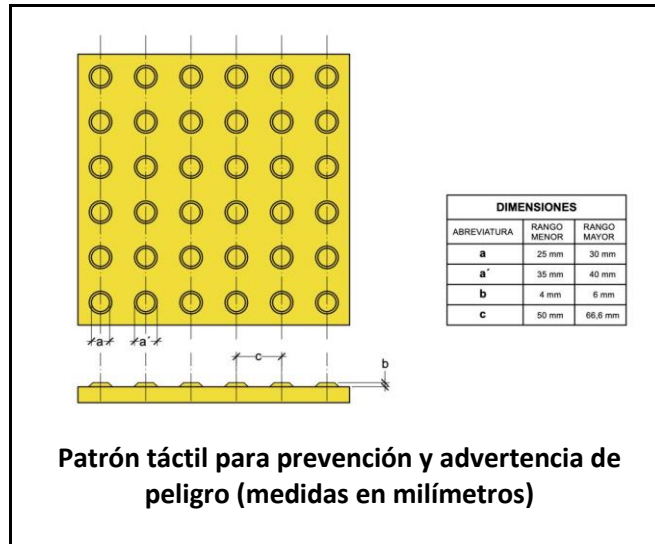
Imagen N°13. Loseta para prevención y advertencia.

Tal como se muestra en la figura 12, la acera pierde la continuidad en el cruce con el tren, por tanto se recomienda colocar en todo el área de acera pendiente de completar, la loseta para prevención y advertencia de peligro (puntos) (ver imagen 13.)
