Informe de Inspección de Proyectos Viales 2021

CDS-01-21-010-IN

Inspección de proyectos de infraestructura vial en Costa Rica, en atención al cumplimiento de los requisitos de Ley 7600, Ley de igualdad de oportunidades para las personas con discapacidad.

Laura Sotela Montero
Contraloría de Servicios

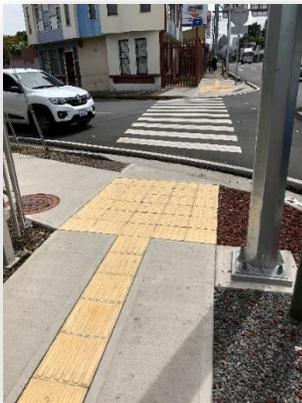
Colocación inadecuada de loseta Imagen No.5 (Archivo C Serv. Conavi)

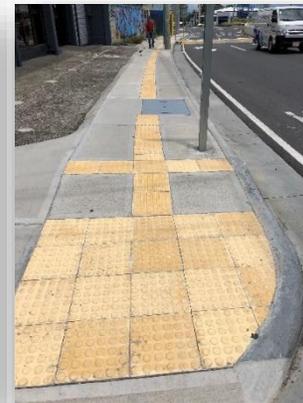
Colocación inadecuada de loseta Imagen No. 7 (Archivo C.Serv. Conavi)

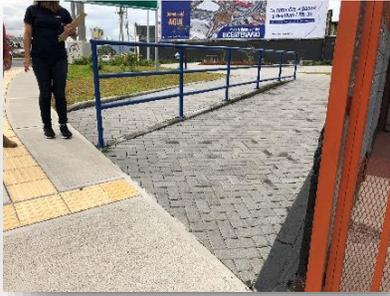
Ilustración 1 Colocación inadecuada de loseta Imagen No. 9 (Archivo C.Serv. Conavi)

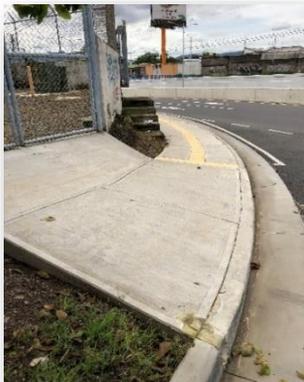
Imagen No. 10 (Archivo C.Serv. Conavi)

2. “...existen varios pasos estrechos que son menores al mínimo reglamentario establecido en la Ley 7600, con respecto al ancho de las aceras, definido en 1.20m, principalmente localizados en las cercanías de los postes de alumbrado eléctrico...” (ver imagen No. 10)

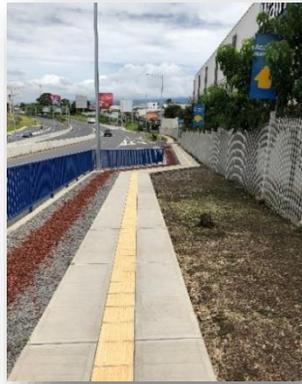
*Inclinación pronunciada
Imagen No. 12 (Fuente C. Serv.
Conavi)*

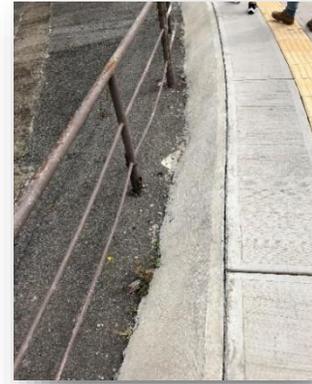
*Inclinación pronunciada y
peligro de caída Imagen
No.13 (Fuente C. Serv. Conavi)*

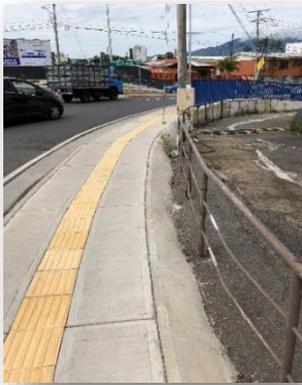
*Inclinación pronunciada
Imagen No.14 (Fuente C. Serv.
Conavi)*

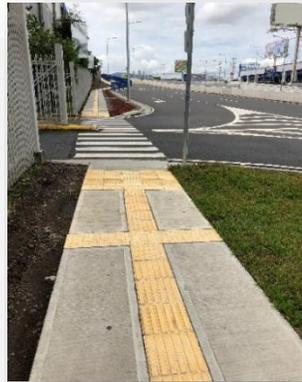
*Inclinación pronunciada y error
de colocación loseta podo
táctil Imagen No.15 (Fuente C.
Serv. Conavi)*

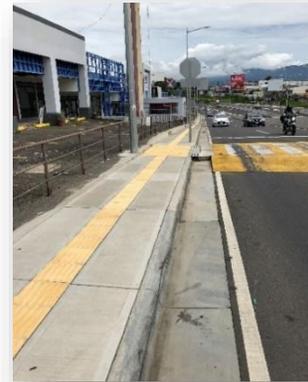
*Inclinación pronunciada y error
de colocación loseta podo
táctil Imagen No.16 (Fuente C.
Serv. Conavi)*

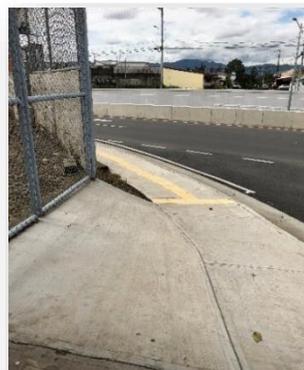
*Inclinación lateral pronunciada
y peligro de caída hacia la
calle. Imagen No.17 (Fuente C.
Serv. Conavi)*

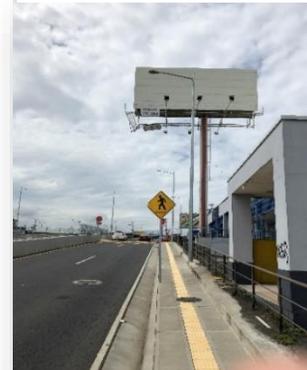
*Inclinación lateral pronunciada
y peligro de caída hacia la
calle. Imagen No.18 (Fuente C.
Serv. Conavi)*

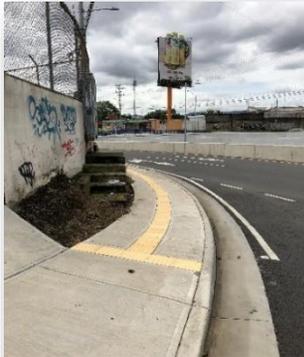
Inclinación lateral pronunciada y peligro de caída hacia la calle. . Imagen No.19 (Fuente C. Serv. Conavi)

4. "... examinar la posibilidad en instalar barreras viales (tipo New Jersey o similar), o algún tipo de amortiguador de impacto vial en metal, concreto, plástico o similar, de alta durabilidad y protección." (ver imagen No. 19)

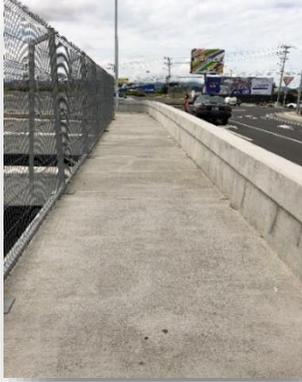
Con respecto al puente peatonal sobre la circunvalación, se debe señalar con losetas de piso táctil, no hay ninguna indicación para personas no videntes, hay obstrucciones peligrosas y no tiene pasamanos.

*Puente peatonal sin señales
podo táctil, inclinación
pronunciada y sin pasamanos.
Imagen No. 27 (Fuente C.Serv.
Conavi)*

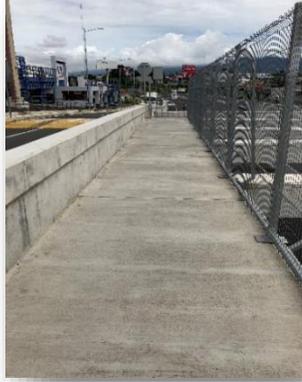
*Puente peatonal sin señales
podo táctil, inclinación
pronunciada y sin pasamanos.
Imagen No. 28 (Fuente C.Serv.
Conavi)*

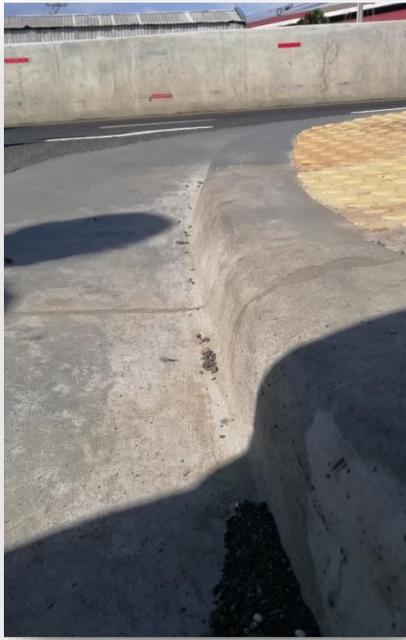
Fotografía 2. Fuente: Conapdis.

HALLAZGO Y CONSECUENCIA: se evidencia en sitio, que el cordón (borde) del caño está por encima de más de 5 centímetros con respecto a la superficie del asfaltado (Ver fotografía 2), con lo cual se genera una diferencia de niveles que afecta el uso de productos de apoyo y puede ocasionar tropiezos en diversas personas usuarias; por ejemplo, las llantas delanteras de una silla de ruedas pueden chocar y provocar un volcamiento de ésta, hasta la caída frontal de la persona usuaria, tratando de superar este obstáculo. Personas adultas mayores o con baja visión e inclusive niños, no advierten esta grada debido a que es del mismo color gris del entorno inmediato y su eventual tropiezo.

ALTERNATIVA DE SOLUCIÓN: se sugiere rebajar o empatar la superficie de la rampa con el asfaltado vehicular, de manera que el desplazamiento sea más franco y sin interrupciones físicas. Otra solución podría ser que no se generen cambios de nivel, y se desarrollen pasos peatonales a nivel de aceras en las esquinas, en donde sea el vehículo el que deba detenerse, dando prioridad de paso a las personas peatonas.

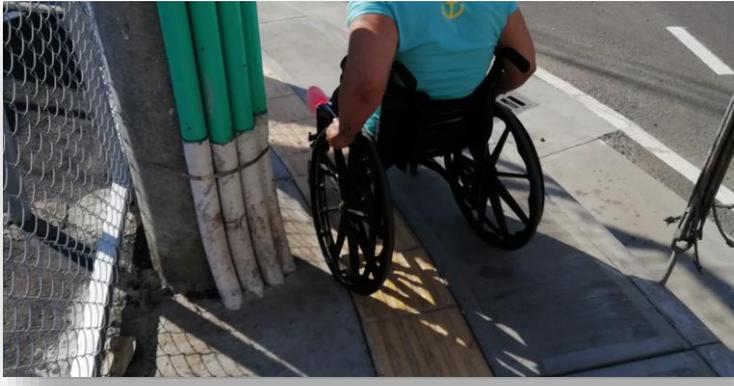
Fotografía 4. Fuente: Conapdis

HALLAZGO Y CONSECUENCIA: se determinó que existen varios pasos estrechos que son menores al mínimo reglamentario establecido en la Ley 7600, con respecto al ancho de las aceras, definido en 1.20m, principalmente localizados en las cercanías de los postes de alumbrado eléctrico (Ver fotografía 4). Esta situación pone en riesgo el tránsito peatonal, en mayor detrimento de las personas con discapacidad, sea que viajen independientemente o asistidas con apoyo humano, animal guía o productos de apoyo, ya que el espacio físico disponible no permite el paso simultáneo de dos personas en la misma dirección o contraria, sin dejar de considerar que la densidad del pesado tránsito vehicular que se presenta particularmente en esta zona vial a casi toda hora, pone en un alto riesgo la seguridad humana de todas las personas. Notar también el peligro latente de puntas expuestas en los tensores metálicos de los postes y otras tuberías en la fotografía anterior y siguientes

ALTERNATIVA DE SOLUCIÓN: se deben establecer otras opciones de electrificación como la subterránea o bien, una reubicación total de los postes eléctricos que actualmente se abarcan en el proyecto de marras, de manera que no exista ningún estrechamiento de acera que sea menor al mínimo reglamentario; para tales fines, se debe coordinar con las empresas nacionales de electrificación, a saber, la Compañía Nacional de Fuerza y Luz (CNFL), cableras y similares, para que los postes no invadan las áreas de circulación peatonal, en correspondencia con la reglamentación nacional en accesibilidad.

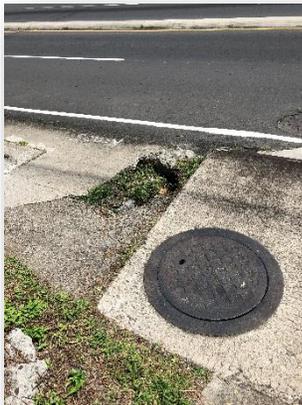
Tapas de alcantarillas mal ubicadas, cercanas al filo de la calle o en media acera que obstruye o dificulta los pasos para sillas de ruedas. (Ver imagen 1-7)

Obstrucción de tapas de alcantarilla, imagen No. 1, (Fuente C.Serv. Conavi)

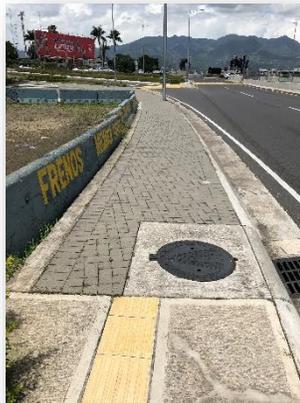
Obstrucción de tapas de alcantarilla, imagen No. 2, (Fuente C.Serv. Conavi)

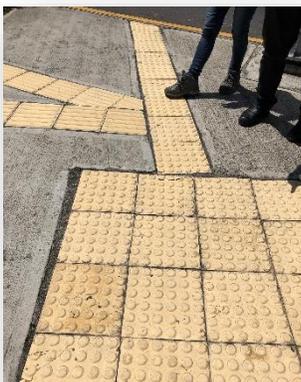
Exceso y mala colocación de losetas podo táctil, Imagen No. 11 (Fuente C.Serv. Conavi)

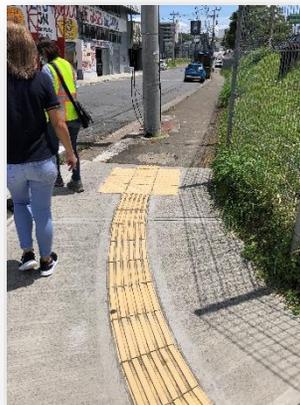
mala colocación de losetas podo táctil, dirige al no vidente al poste. Imagen No. 12, (Fuente C.Serv. Conavi)

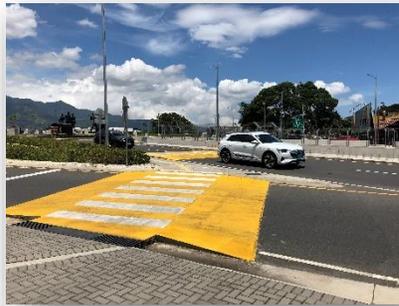
Se menciona el peligro de las parrillas tengan espacios muy amplios que puedan generar peligro para personas con bastón, personas no videntes, con dificultades para caminar. Ver imágenes 13- 15

Parrilla con espacios mayores a los permitidos., Imagen No. 14, (Fuente C.Serv. Conavi)

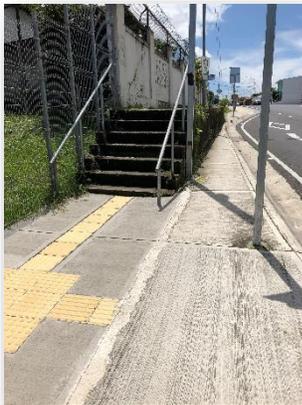
Se evidencia mala ubicación de loseta y peligro del poste ubicado en medio de la acera. Ver imágenes 16-18

Mala colocación de losetas, no indica el inicio de la escalera o dirigirlo a la acera sin escaleras, Imagen No.16, (Fuente C.Serv. Conavi)

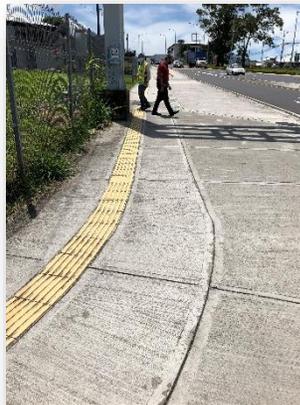
Mala colocación de losetas podo táctil, Imagen No.17, (Fuente C.Serv. Conavi)

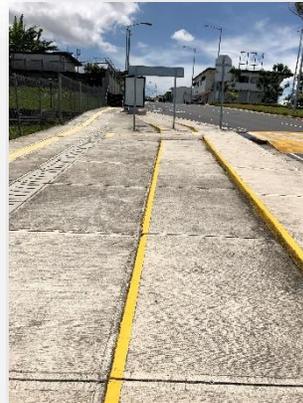
Variaciones de nivel en acera sin indicaciones ni señalización, Imagen No.20, (Fuente C.Serv. Conavi)

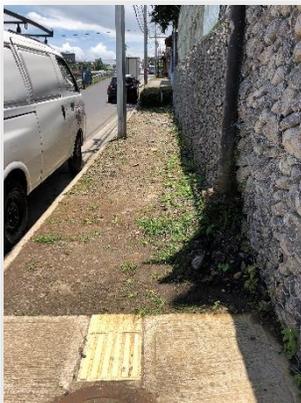
Finaliza la acera, la losa podó táctil y lanza a una zona de peligro para personas con discapacidad. Ver imágenes 21-22

Final de acera sin indicaciones ni señalización, Imagen No.21, (Fuente C.Serv. Conavi)

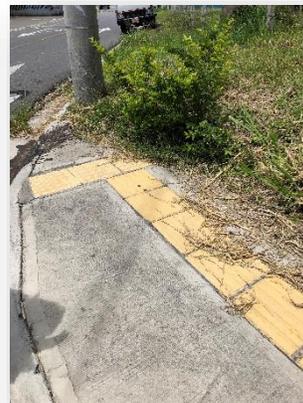
Final de acera sin indicaciones ni señalización, Imagen No.22, (Fuente C.Serv. Conavi)

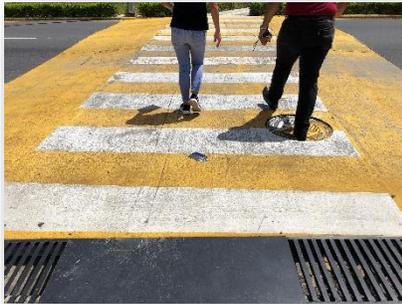
Problema de peligro con rejilla con espacios abiertos superiores a lo permitido y que puede ocasionar que una persona con bastón se le vaya en el orificio. Ver imágenes 23-26

Paso peatonal con rejilla con espacios más anchos, Imagen No.23, (Fuente C.Serv. Conavi)

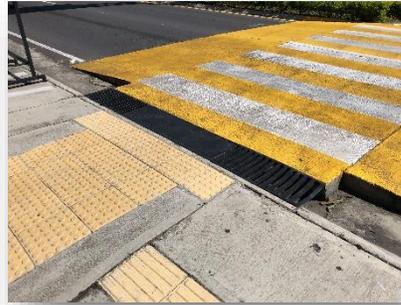
Paso peatonal con rejilla con espacios más anchos, Imagen No.24, (Fuente C.Serv. Conavi)

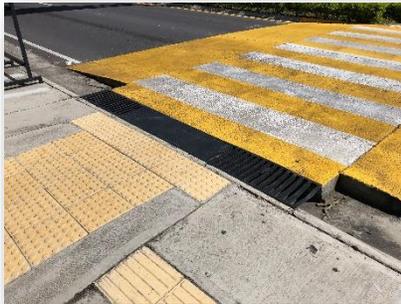
Paso peatonal con rejilla con espacios más anchos, Imagen No.26, (Fuente C.Serv. Conavi)

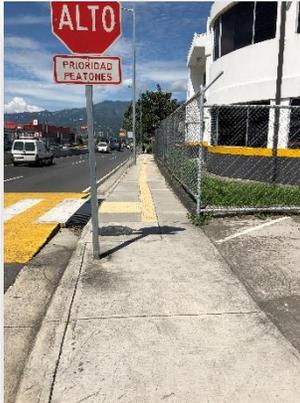
Peligro por postes y señales de tránsito mal colocadas. Ver imágenes 27-29

Paso peatonal con rejilla con espacios más anchos, e imagen de poste que puede generar peligro por falta de línea de losetas pdo táctil. Imagen No.27, (Fuente C.Serv. Conavi)

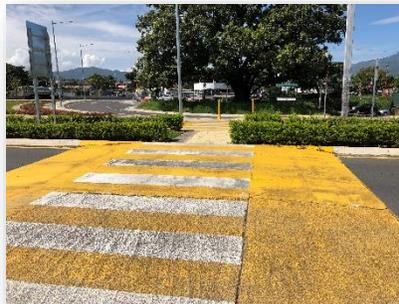
Se detectan fallas en los pasos peatonales, como la losa pdo táctil más corta que el ancho del paso o mal colocada, obstrucción en el ingreso o salida. Ver imágenes 30-39

Ancho de ingreso a la acera l menor al del paso peatonal. Imagen No. 31. (Fuente C.Serv. Conavi)

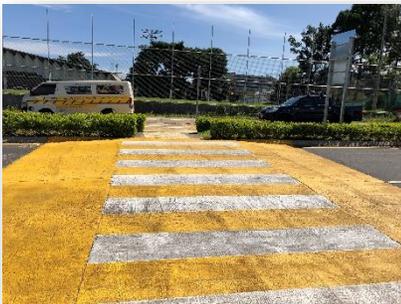
Ancho de ingreso a la acera l menor al del paso peatonal. Imagen No. 36. (Fuente C.Serv. Conavi)

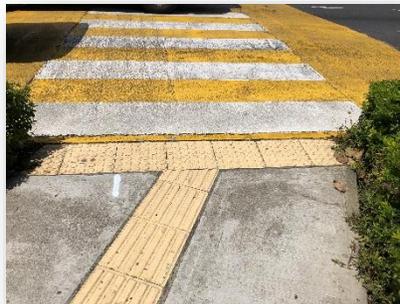
Ancho de ingreso a la acera l menor al del paso peatonal. Imagen No. 37. (Fuente C.Serv. Conavi)

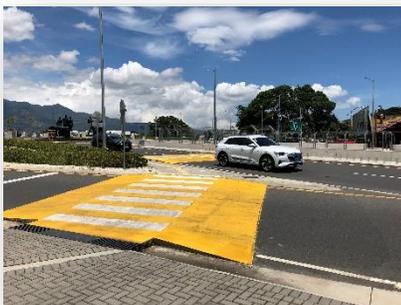
Falta de loseta podotáctil en el ingreso al paso peatonal. Imagen No. 39. (Fuente C.Serv. Conavi)

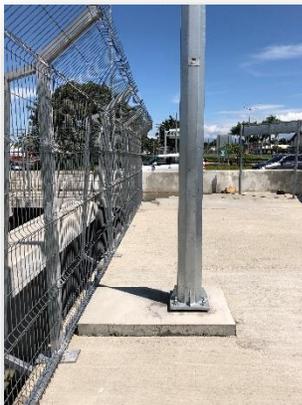
Acerca del puente peatonal, se observa falta de señalización podotáctil, no hay barandas de apoyo, hay postes mal cocados que obstruyen y generan peligro para no videntes. Se recomienda la colocación de pasamanos porque la inclinación es muy pronunciada. Ver imágenes 40-48

Obstrucción y peligro en el puente peatonal. Imagen No. 44. (Fuente C.Serv. Conavi)

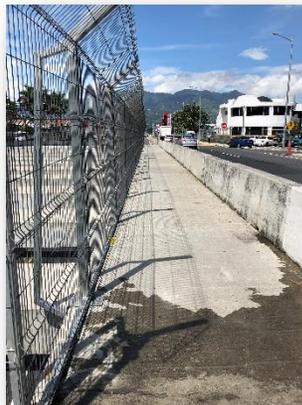
Falta de loseta podotáctil en el puente peatonal y sin pasamanos por la inclinación. Imagen No. 45. (Fuente C.Serv. Conavi)
